# 大雪山国立公園における登山道管理水準等検討会 (第1回)

## 『H25登山道現況調査等の概要』

平成 25 年 12 月

環境省北海道地方環境事務所  
株式会社 ニュージェック

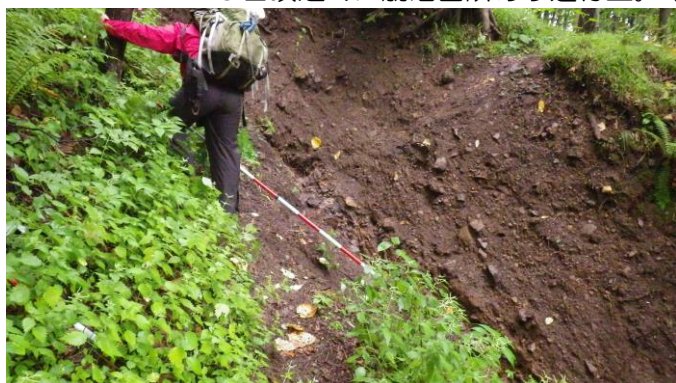
①層雲峡～朝陽山【区間No.1-B・Ⅱ：路線(2)】

- 大規模な侵食が発生し登山道を寸断。通行困難。
- 山頂近くに崩落箇所あり通行止。ヤブ化。

登山道寸断箇所

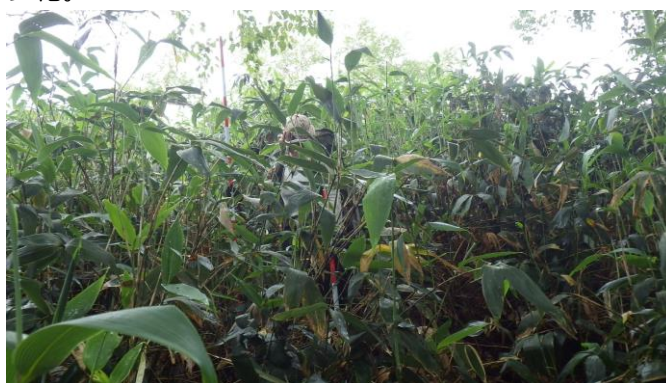
ヤブ化した通行止箇所

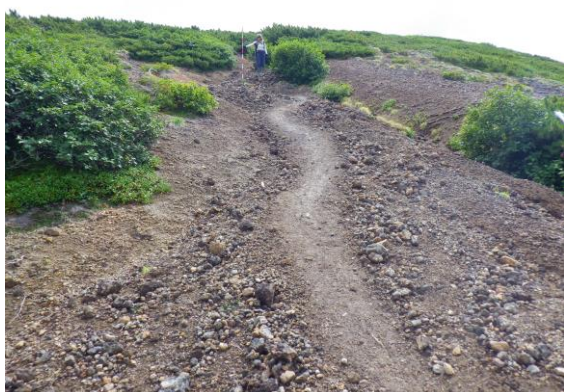
②赤石川～北海岳【区間No.6-B・Ⅱ：路線(3)】

- 登山道の拡幅、侵食により土砂流失・植生損失。

登山道拡幅・裸地化

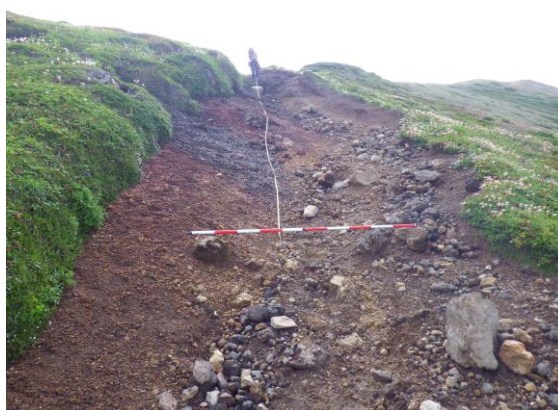
拡幅・侵食

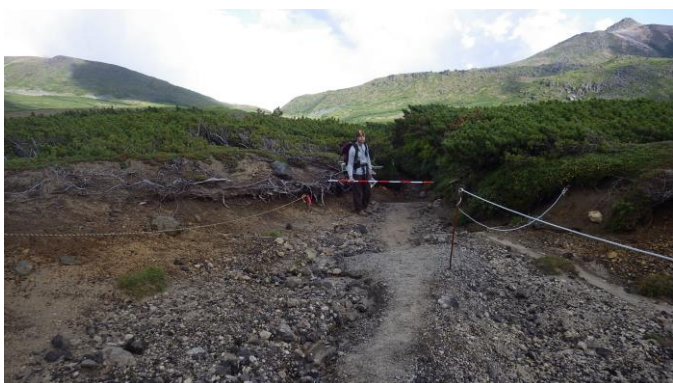
③黒岳石室～雲ノ平（お鉢平）【区間No.7-B・Ⅱ：路線(3)】

- 登山道が拡幅・複線化している。流失土砂による植生損失。

登山道拡幅・土砂流失

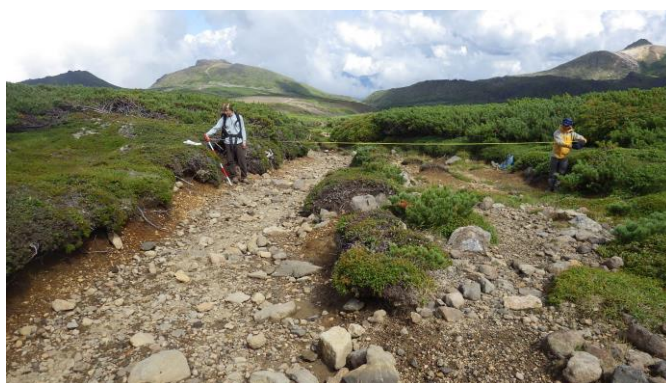
登山道拡幅・複線化

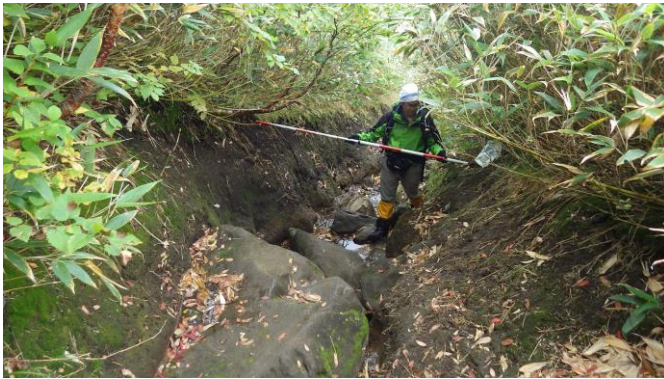
④村雨ノ滝～永山岳、及び北鎮岳付近【区間No.12-B・Ⅲ：路線(7)】

- 深い侵食、拡幅・複線化

深い侵食

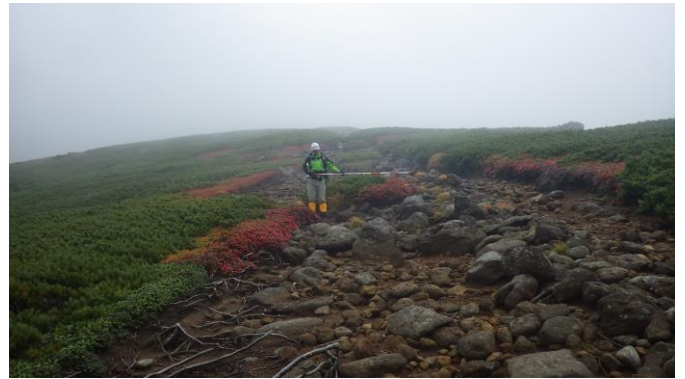
登山道拡幅

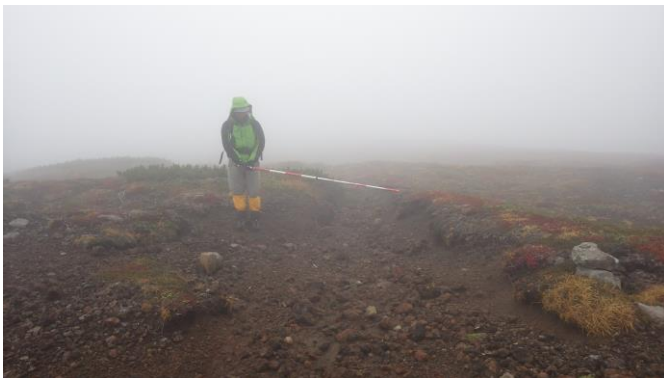
⑤当麻乗越～安足間岳【区間No.16-B・Ⅲ：路線(10)】

- 拡幅・複線化、侵食が多数発生。

拡幅・侵食

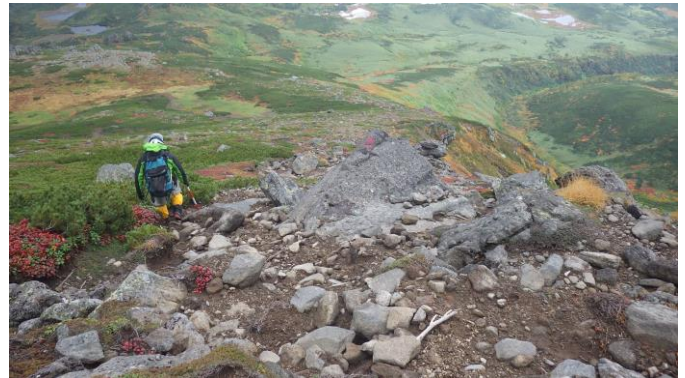
拡幅・侵食

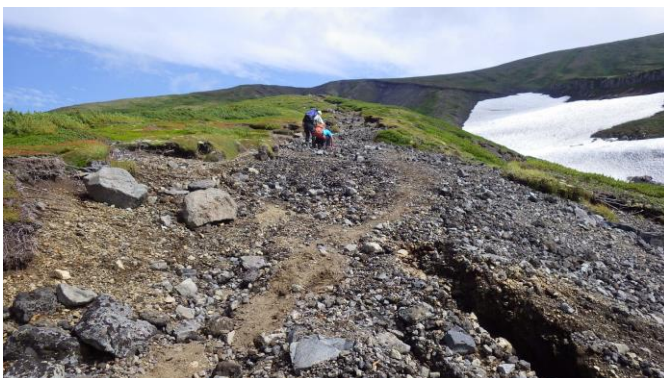
中岳温泉～中岳分岐（路線(11)）

- 拡幅・複線化、侵食が深刻化。
- 中岳分岐～間宮岳間は整備済みだが、安定していない。

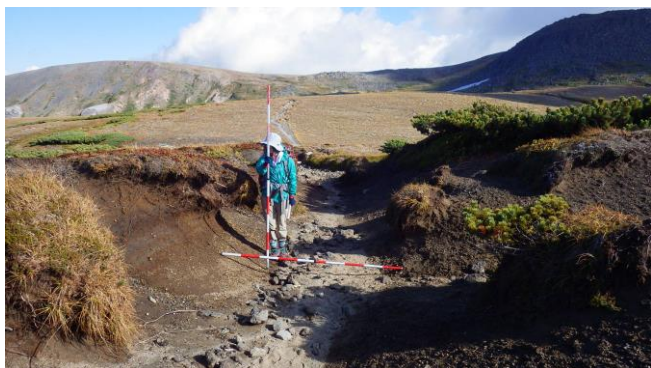
北海岳から白雲岳分岐

- 拡幅・複線化、侵食が深刻化。

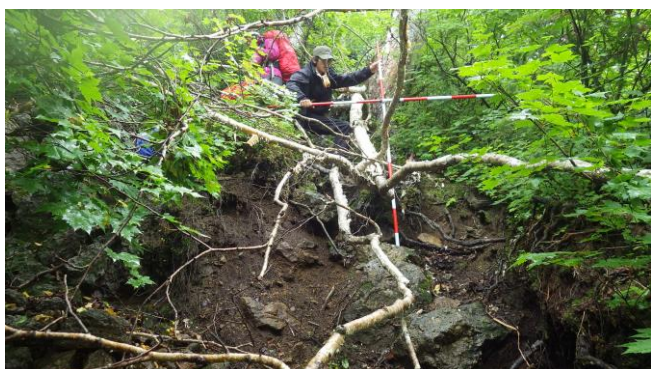
⑧沼ノ原直下の急勾配区間【区間No.28-B・I：路線(17)】

- 侵食著しく大きな段差が生じている。大石が不安定で危険。

大きな段差

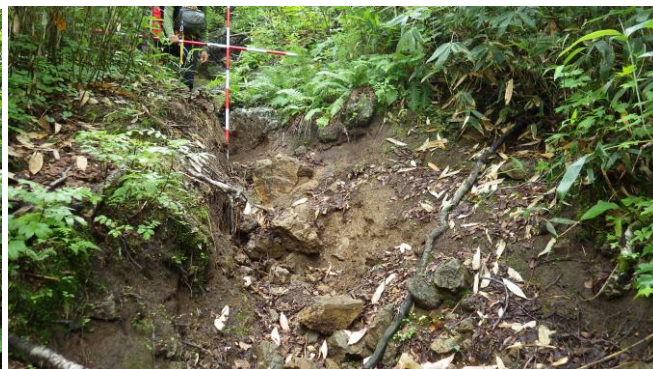
大石が不安定

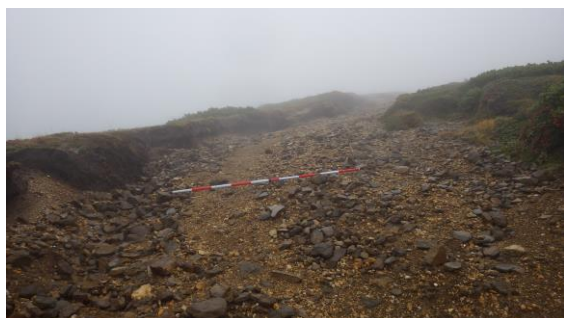
⑨天人峡～化雲岳【区間No.29-A・II：路線(21)】

- 上部区間で拡幅・複線化し周辺植生に影響あり。
- 第2公園の荒廃が著しい。樹林帯のぬかるみひどい。

上部区間の拡幅・侵食

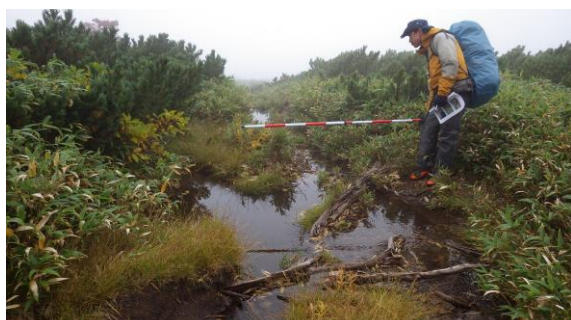
水溜り・ぬかるみが続く

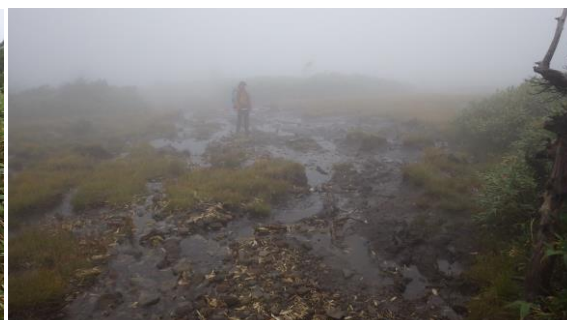
荒廃した第2公園

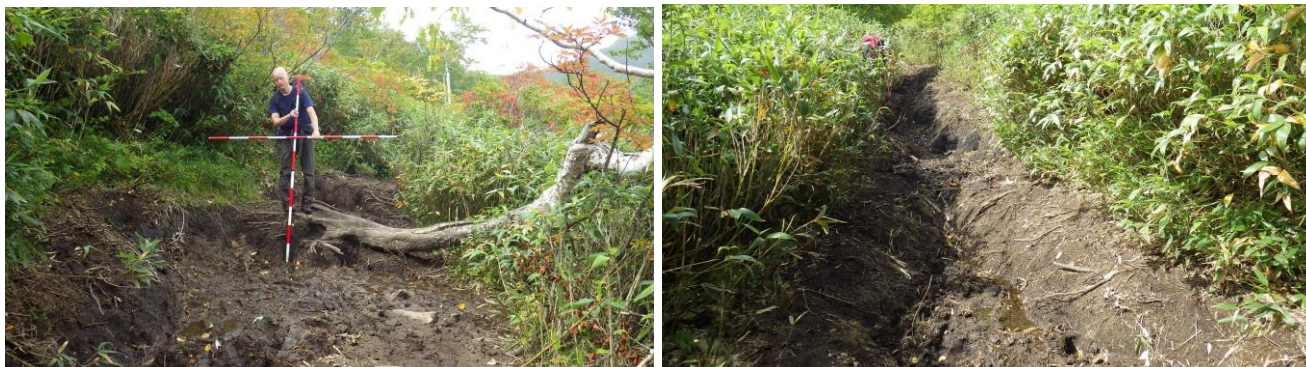
⑩温泉コース分岐～コマドリ沢分岐（新道）【区間No.30-A・Ⅱ：路線(37)】

- 侵食、深いぬかるみ。

侵食により深いぬかるみが生じている

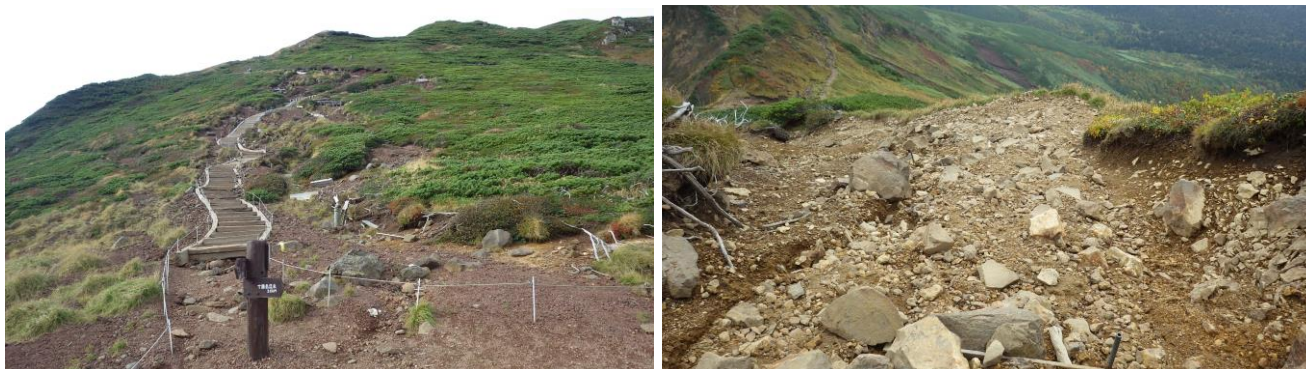
⑪富良野岳肩～富良野岳【区間No.34-B・Ⅰ：路線(12)】

- 拡幅・複線化、侵食が著しい。

富良野岳肩付近は整備済み

荒廃が進む富良野岳山頂付近

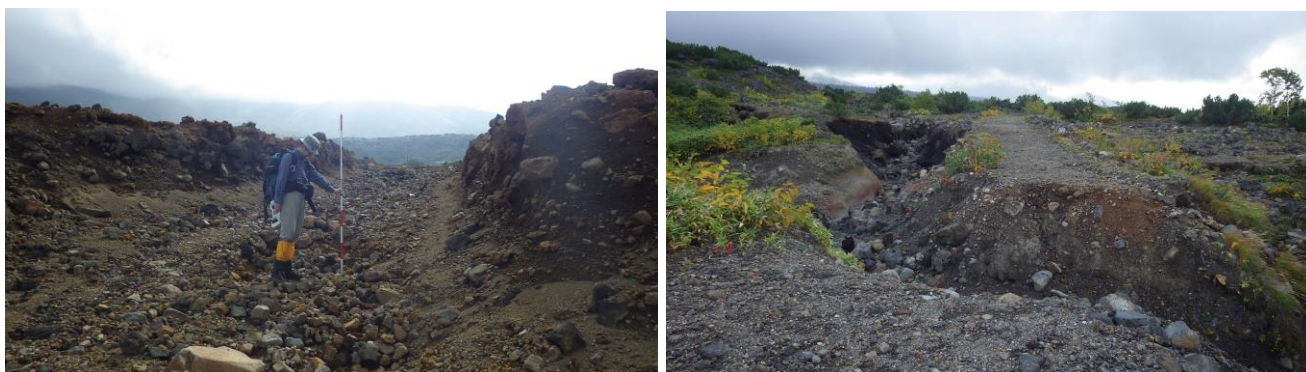
⑫泥流分岐下部（望岳台の上部側）【区間No.38-C・Ⅲ：路線(24)】

- 大規模な侵食で登山道が寸断。

土砂流出

寸断された登山道

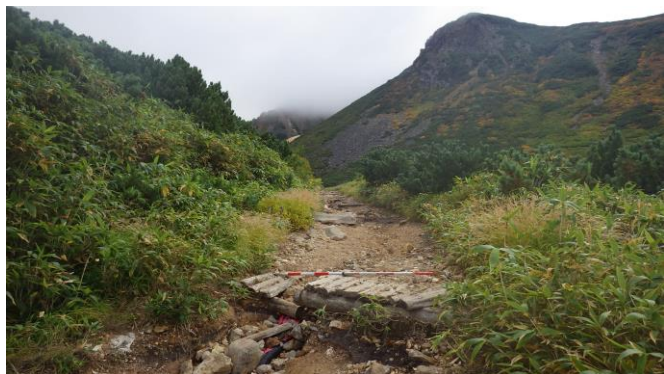
⑬十勝岳温泉～安政火口付近【区間No.41-B・Ⅱ：路線(27)】

- 侵食により光ファイバーケーブルが露出。

光ファイバーケーブルが露出

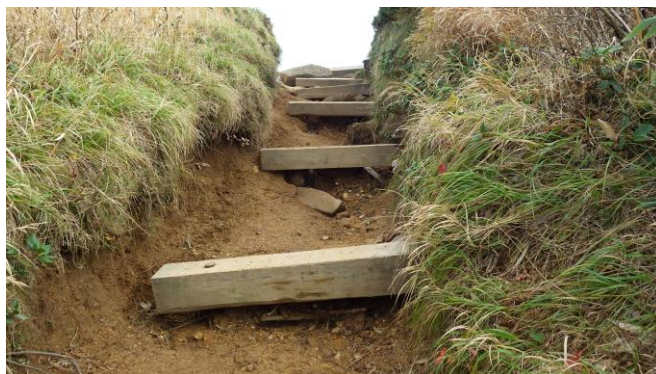
土砂が流出し木製階段が浮いている

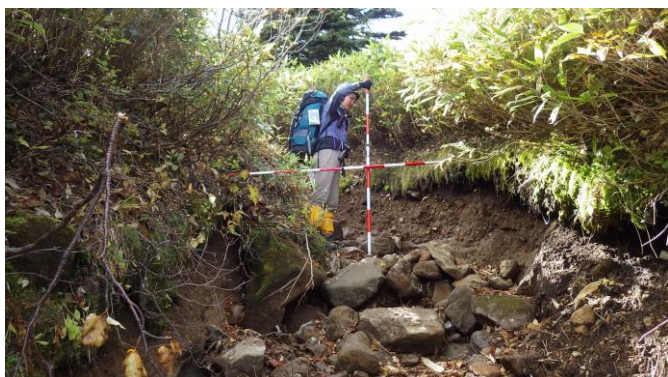
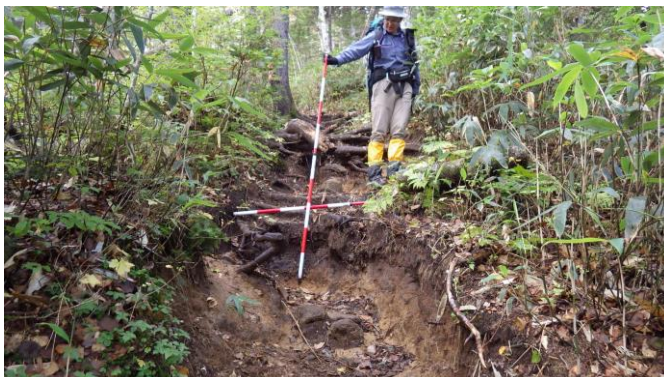
⑭十六の沢登山口（杉の沢出合）～天狗の科尔付近【区間No.48-B・Ⅱ：路線(28)】

- 樹林帯では侵食による大きな段差が多数発生。
- 天狗の科尔付近で侵食著しい。

樹林帯における侵食による大きな段差

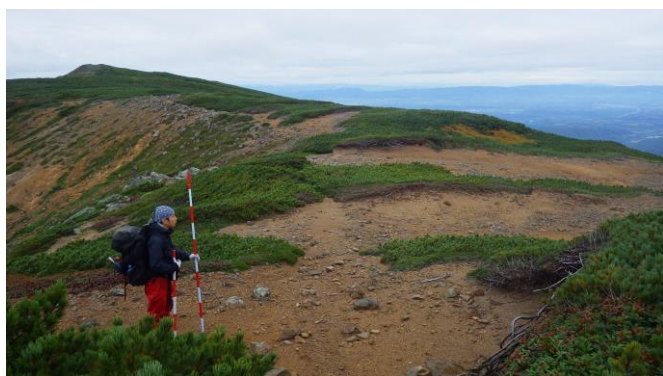
⑮三川台コース（台地ゲート～三川台）【(H17管理水準対象外)：路線(46)】

- 扇沼山より上部に裸地化・拡幅あり。
- 軽度から中程度の侵食がずっと続く。

扇沼山の上部区間の裸地

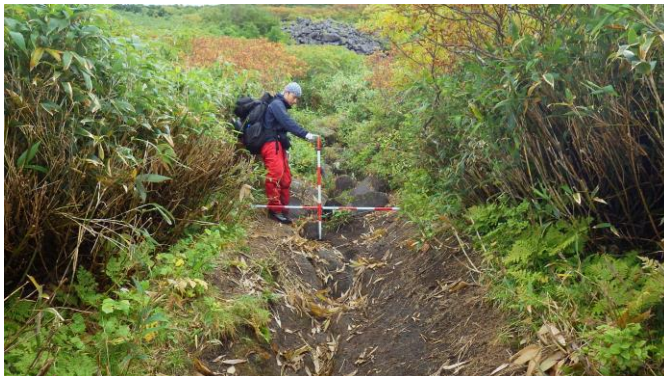
扇沼山の下部区間は侵食が続く

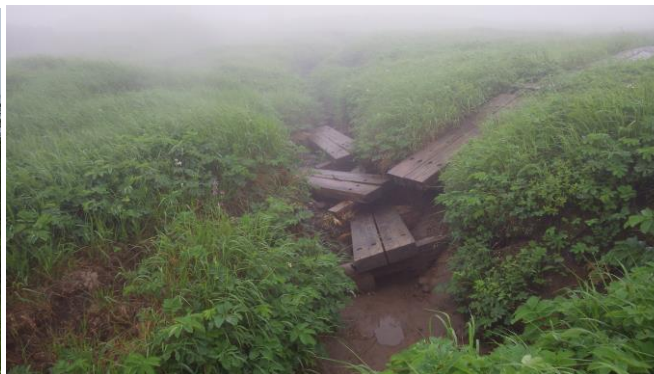
五色ヶ原付近の流失した木道
