## 登山道等の調査結果のとりまとめ（概要）

現況調査の結果として、荒廃状況、歩道の整備状況、管理状況、利用環境について、前回調査との変化状況を一覧表及び図（別紙参照）にとりまとめた。図に示した地点は、現地調査時に GPS により取得した座標であり、荒廃区間の始点又は終点、荒廃がひどい箇所である。

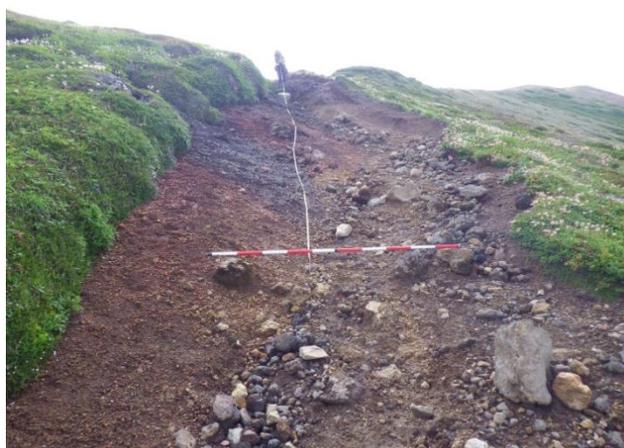
拡幅幅3m（侵食を伴う）

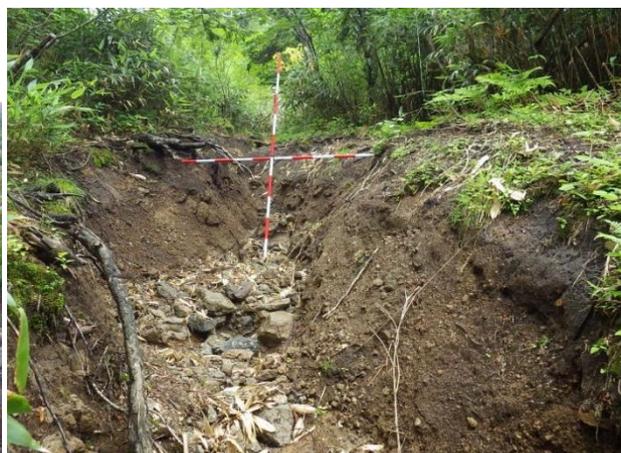
深さ1m以上の侵食

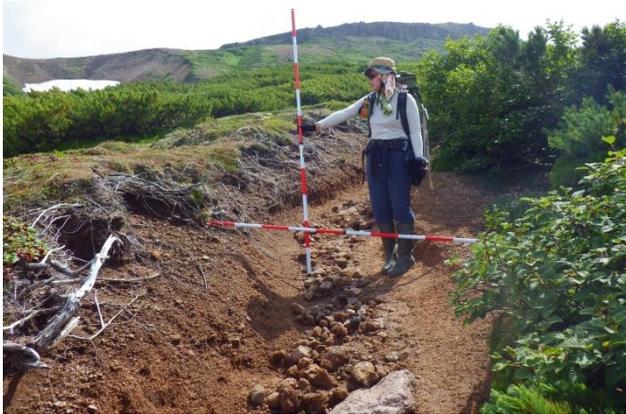
拡幅幅2.5mの侵食箇所

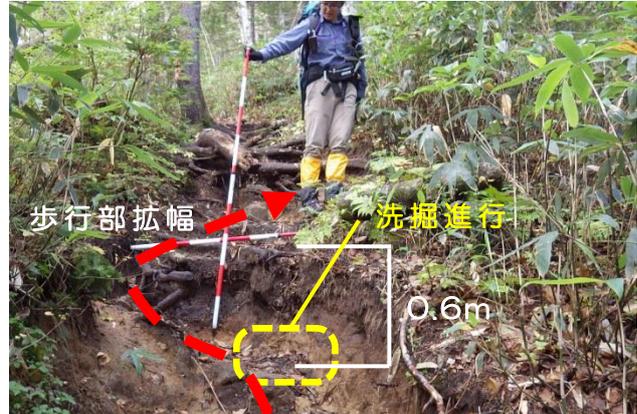
深さ0.6mの侵食箇所（木根の段差部）

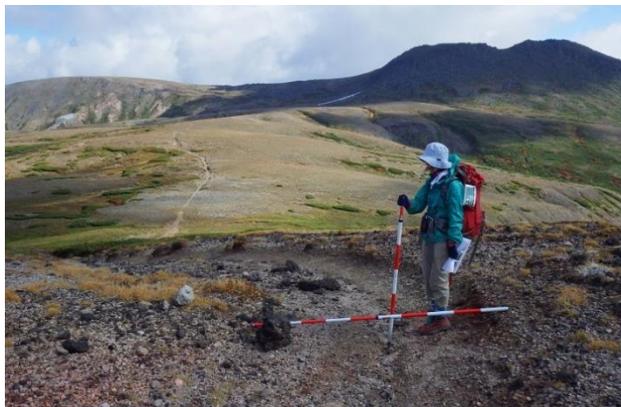
幅2m程度の拡幅箇所（軽い侵食を伴う）

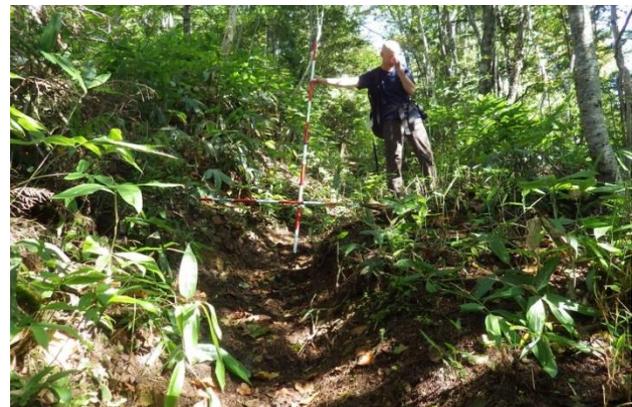
深さ0.5mの侵食箇所（水路化）

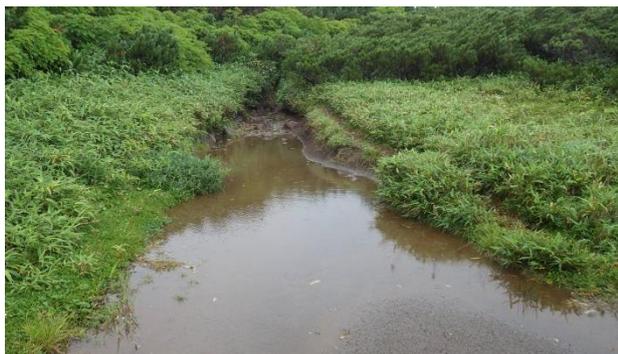
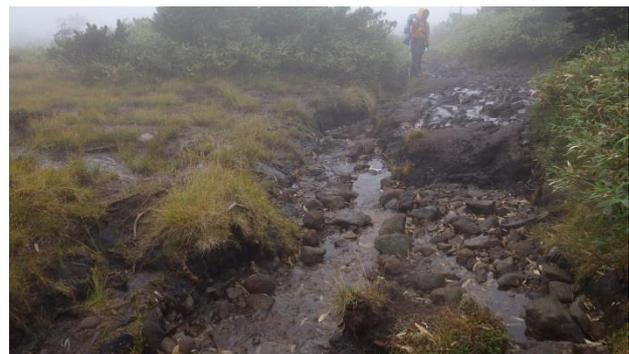
④重度のぬかるみ・水溜り：周辺植生に影響が生じている箇所

※ぬかるみや水溜りが極めてひどく、周辺植生に踏み跡が見られる箇所

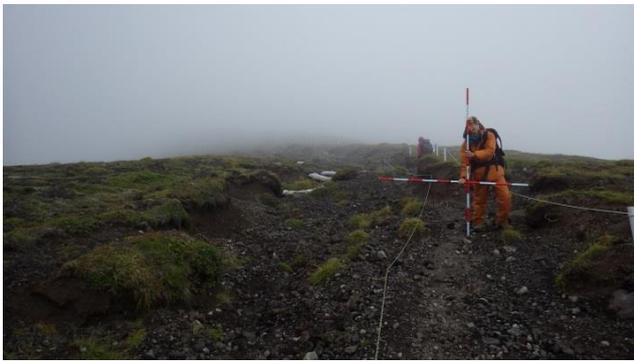
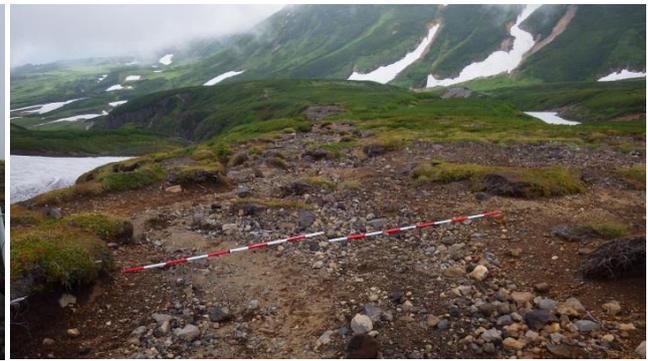
③中岳温泉付近～間宮岳（一部整備済み箇所あり）

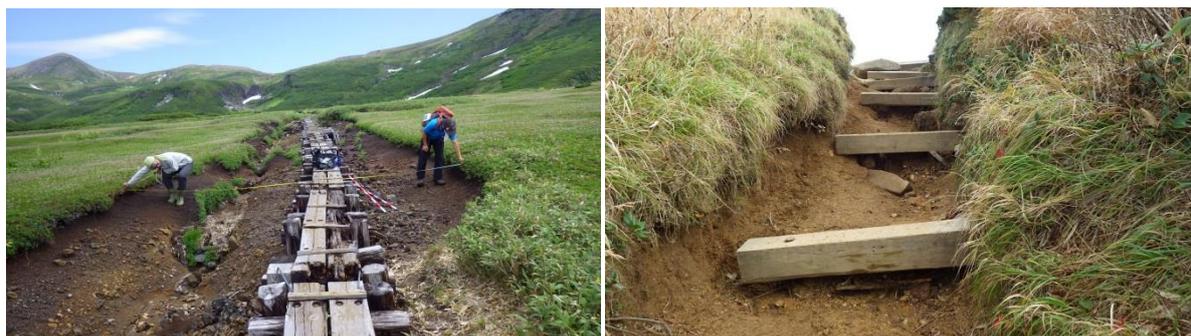
木道、階段及び石組等の整備箇所では、概ね土砂の安定や植生回復が認められた。一方、荒廃程度が重度の箇所では、破損している木道や階段が多数見られた。特に、高層湿原に敷設された木道は、水流がある箇所や水位が高い箇所で腐食や破損が著しく、通行が危険な状態のものも見られた。整備後の維持管理も考慮した対策手法を、整備技術指針の見直しにおいて検討することが望ましい。

水流部に設置され腐食が著しい木道（裾合平） 洗掘により破損した階段（富良野岳肩分岐付近）

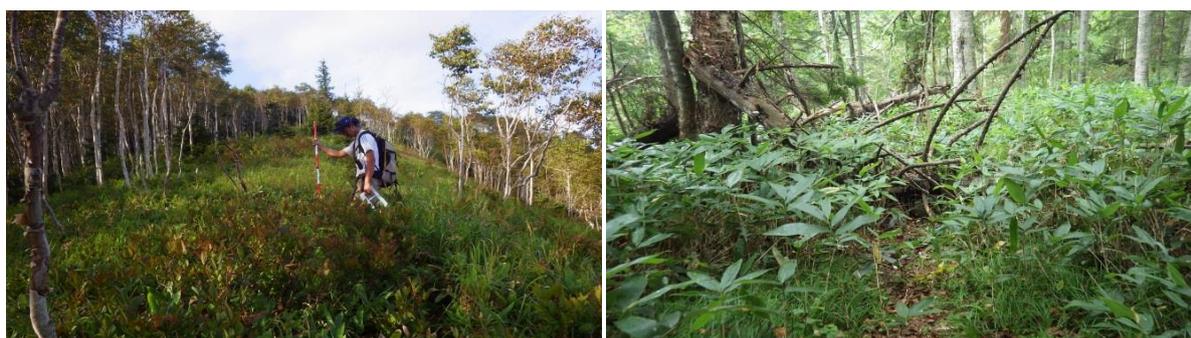
前回調査時と比べて、刈り払い等の管理が手薄になっている路線が増えている。その大半が管理者不在の区間、または林道や歩道の通行止め区間であるが、保護・利用体験ランクCの路線も含まれていた。ヤブ化により所要時間は大幅に増え、道迷いの恐れもあるため、保護・利用体験ランクCの路線については、管理水準見直しについて検討することが望ましい。

ヤブ化した西ヌブカウシヌプリの歩道（C・Ⅲ） ルート不明瞭なトムラウシ温泉周回路（C・Ⅲ）  
※この区間は、現在通行止め

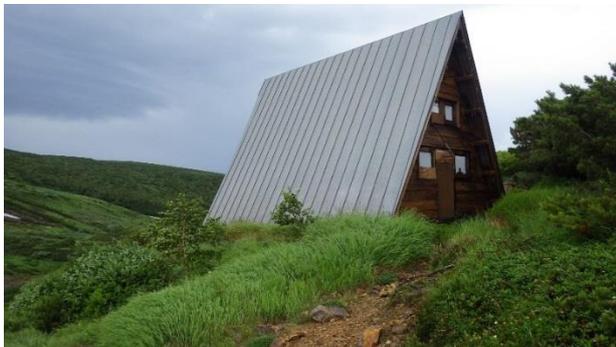
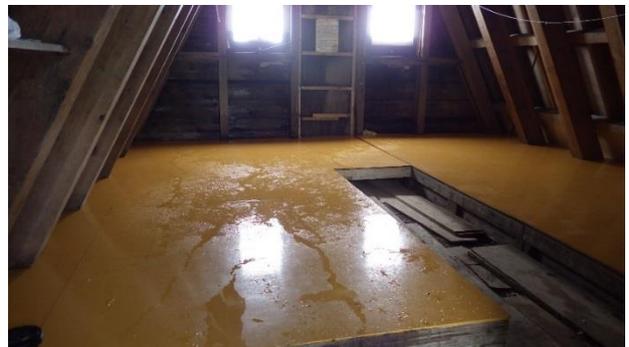
4.忠別岳南避難小屋（今回調査時）

内部の雨漏りの状況（今回調査時）
