# 北海道におけるオジロワシ (*Haliaeetus albicilla*) の 発電用風車への衝突事故

## The collisions of the White-tailed eagle with wind turbines in Hokkaido Japan

○齊藤慶輔<sup>1,3</sup>, 渡辺有希子<sup>1,3</sup>, 黒澤信道<sup>2,3</sup> (1猛禽類医学研究所, 2釧路地区農業共済組合, 3北海道ラプターリサーチ)  
Keisuke Saito<sup>1,3</sup>, Yukiko Watanabe<sup>1,3</sup>, Nobumichi Kurosawa<sup>2,3</sup> (1Institute for Raptor Biomedicine Japan, 2Agricultural Mutual Association of Kushiro, 3Hokkaido Raptor Research)

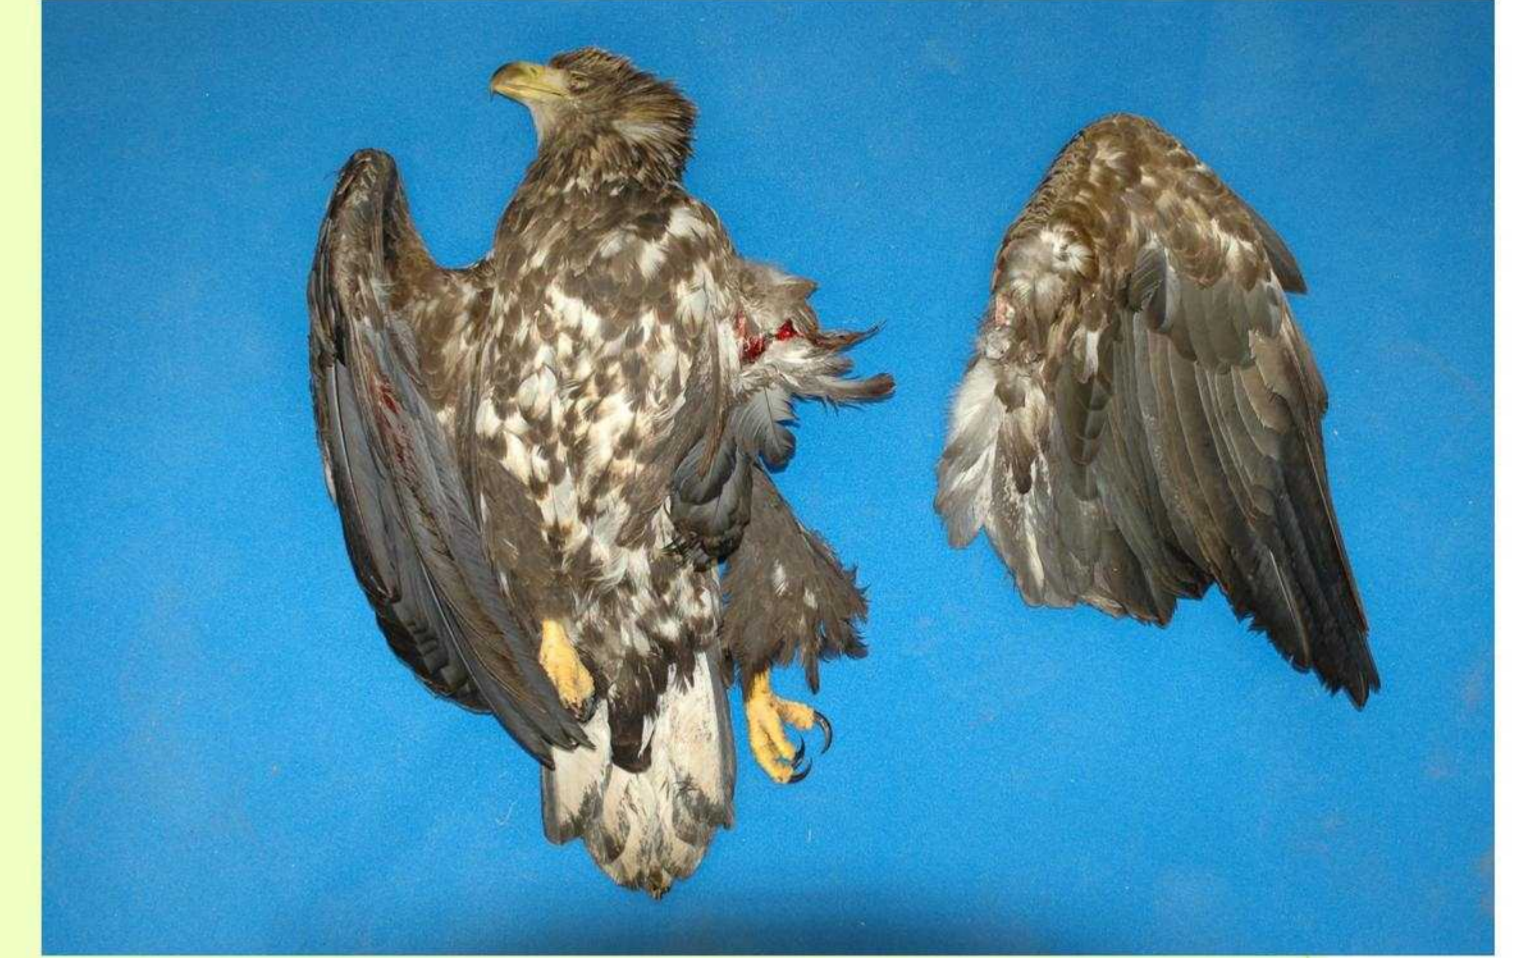
図3 2004年に根室市昆布盛で衝突死した亜成鳥

バードストライクでは、高速で回転するブレードが直接身体を打撃することに加え、高所からの墜落によっても重度の損傷が発生することが予想される。食害により詳細不明の一例(中手骨の骨折のみ確認)を除き、凄まじい鈍性の外力による翼や体躯の離断、全身にわたる骨折、内臓破裂などが認められたほか、衝撃により全身が4分割された個体もあり、即死もしくは受傷後短時間のうちに死亡したものと推察された。

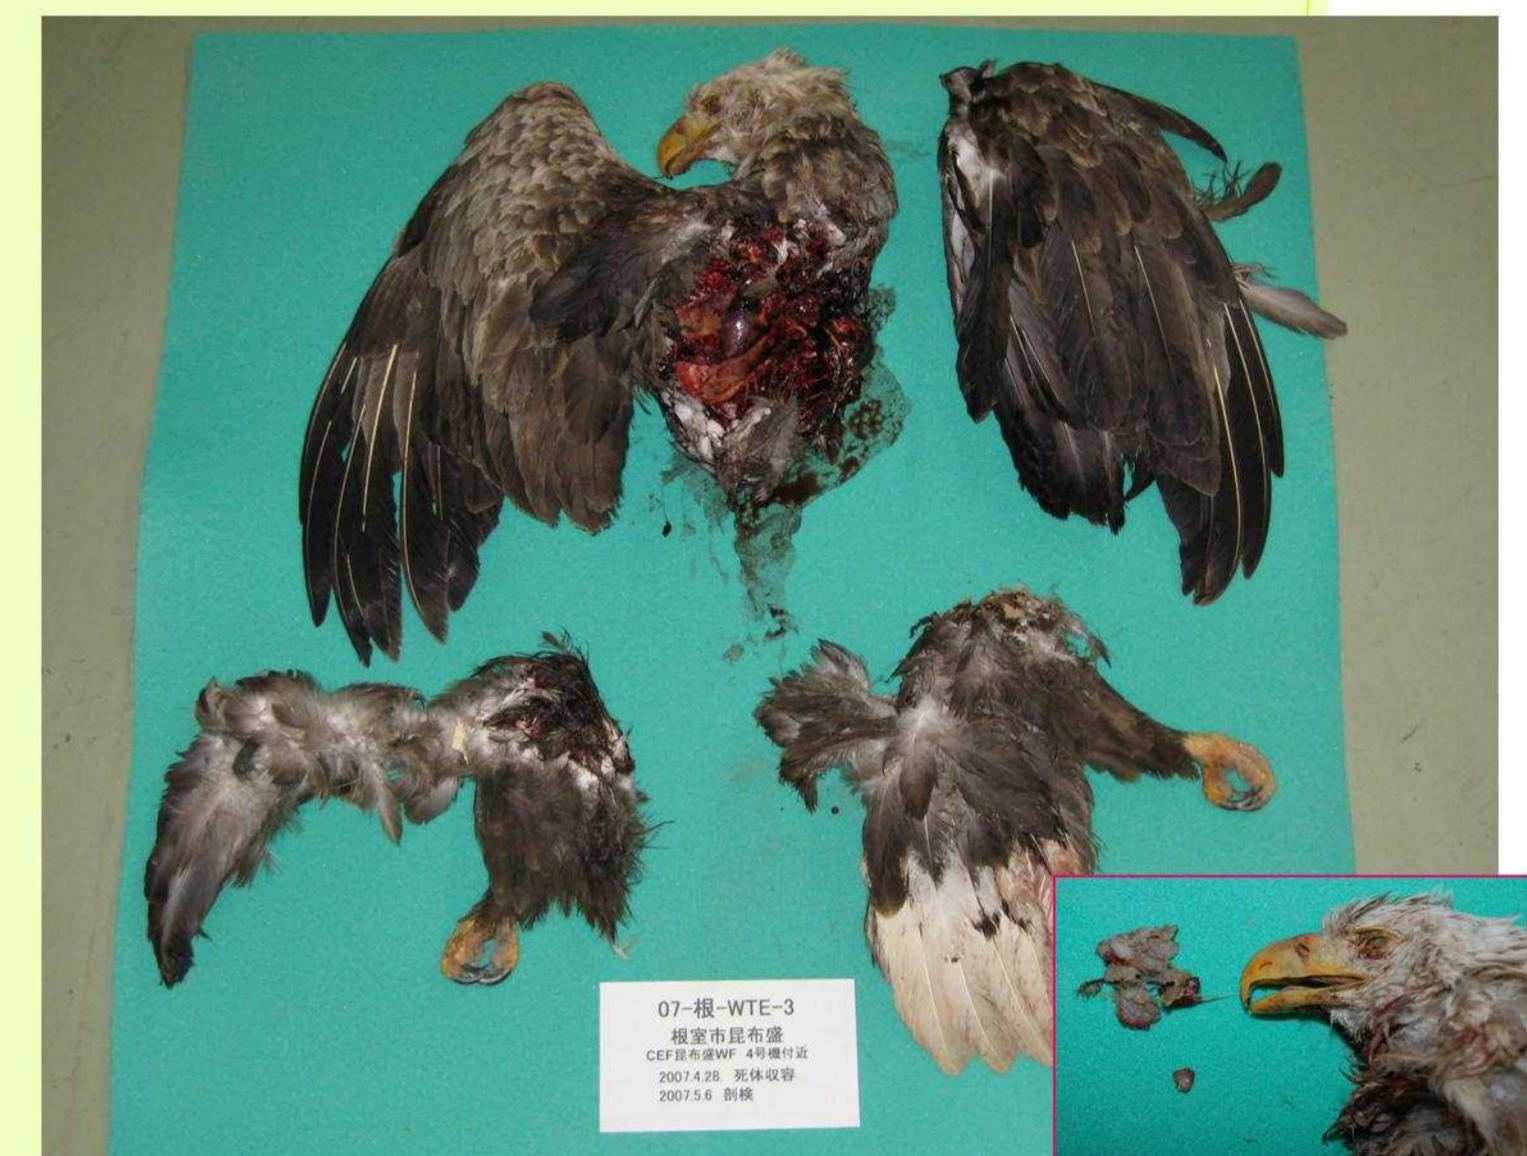
図4 2007年に上例と同一の施設内で衝突死した成鳥  
衝突時の衝撃により、身体は4つに分断された。右下は吐出した魚肉。

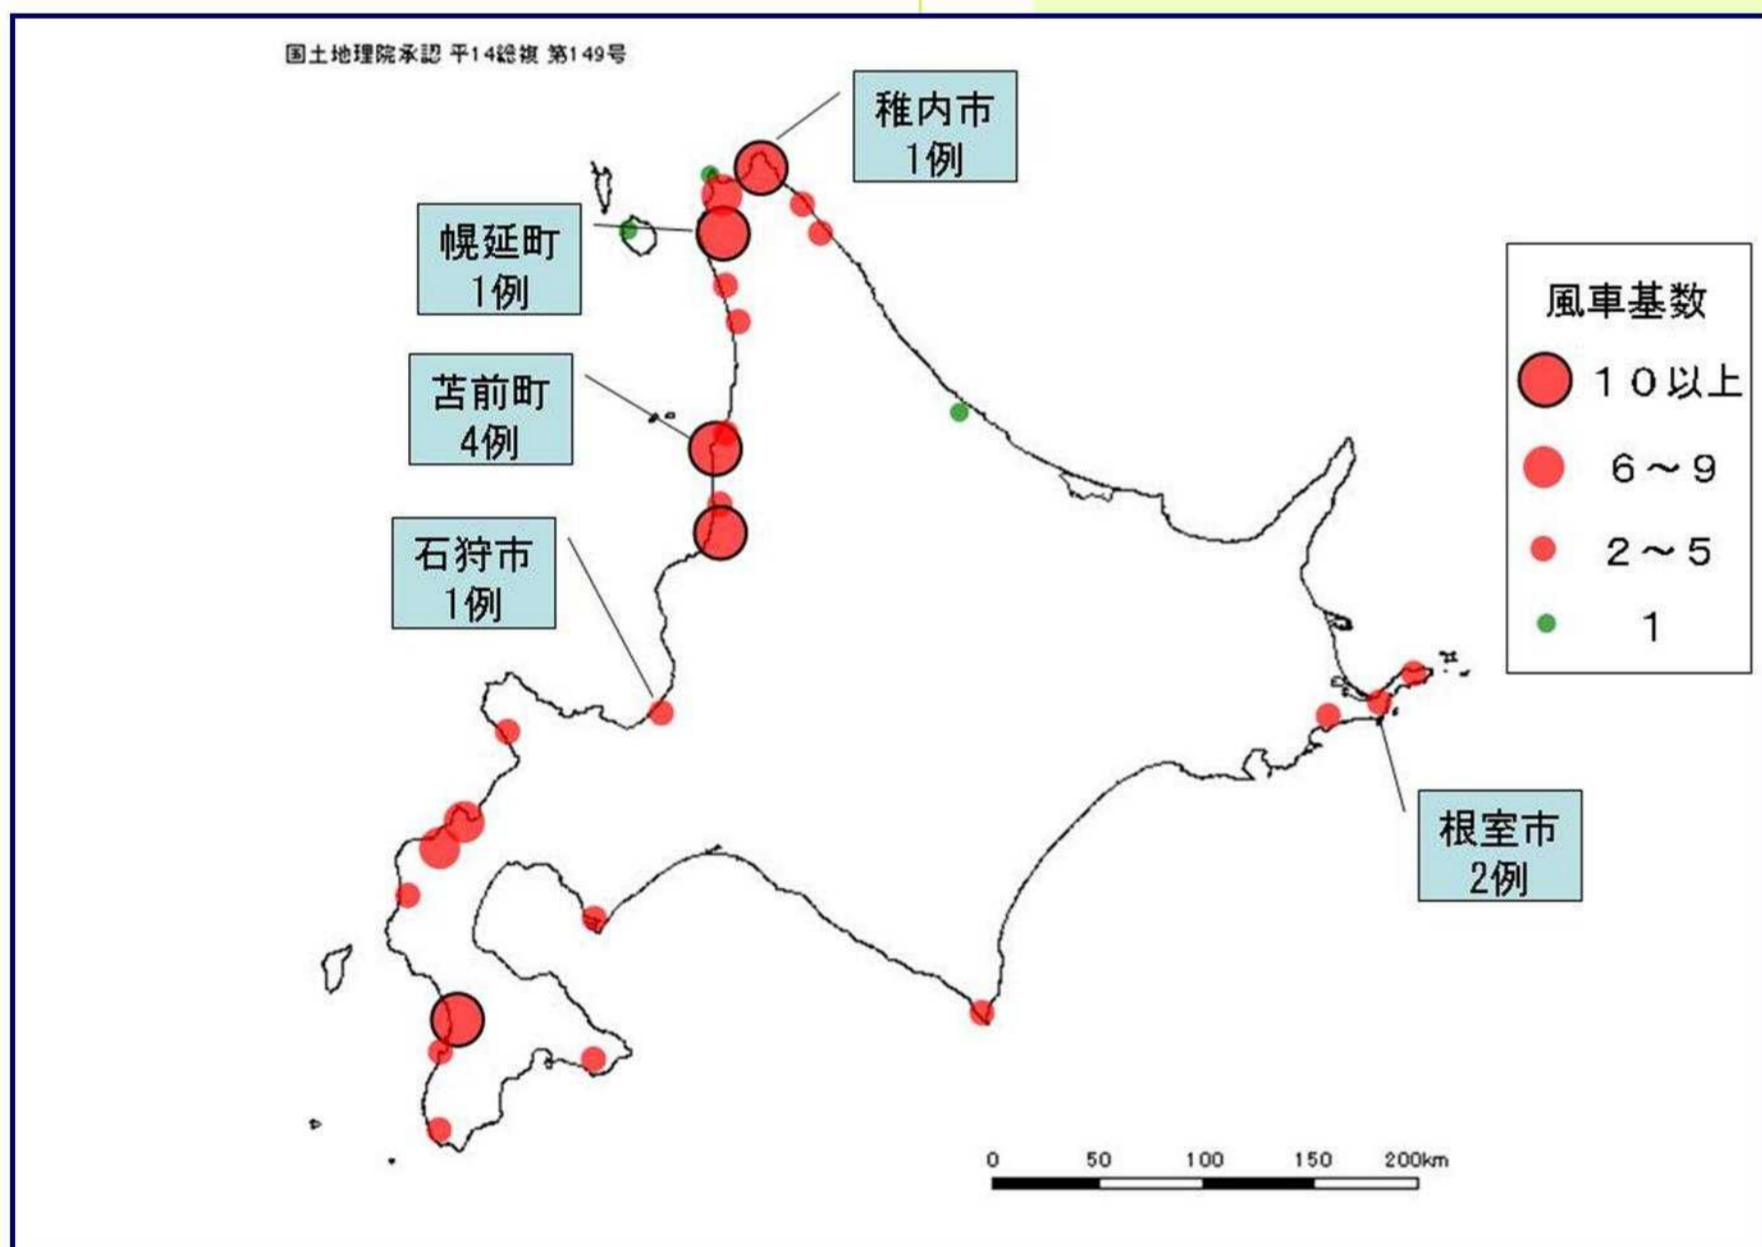
北海道におけるオジロワシの風車への衝突事故は、2004年に3例、2005年に1例、2006年に2例、2007年に3例が発生している。地域別では道北での発生が6例(苫前町4、幌延町1、稚内市1)と最も多く、道東(根室市2)や道央(石狩市1)でも記録されている。このうち、同一施設(風車群)での発生が3箇所(苫前町2、根室市1)、さらに隣接した風車での発生が3件(苫前町2、根室市1)存在し、特定の場所で事故が繰り返されている傾向がある(図1)。

図1 北海道における風力発電施設とオジロワシの衝突事故  
存在する風車の数を丸印で、衝突事故の発生地と数を青枠内に示す。

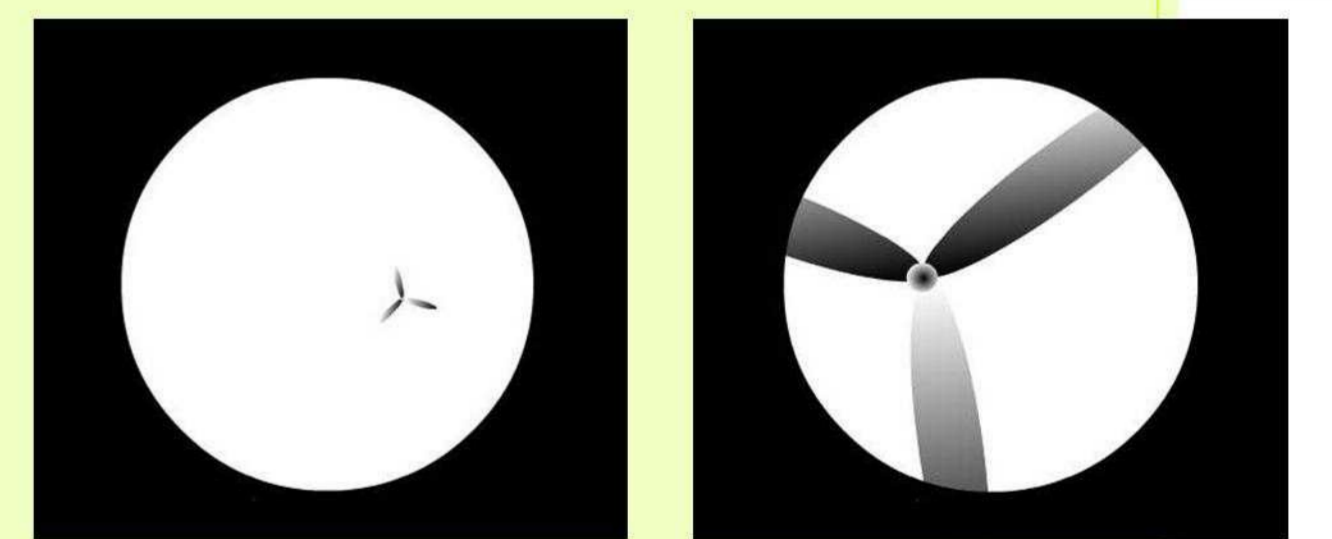
さらに、網膜の映像処理能力の限界によって、高速で動く物体(ブレードの先端速度は300km/h近くにもなると言われる)に対して接近するほど見えなくなるモーション・スミア現象(W. Hodos, 2003)もバードストライクの原因になっていると考えられる(図5)。

図5 モーション・スミアのイメージ図

高速運動している物体に近づくと、網膜に映りこむ像は大きく速くなり、処理能力の限界に達すると見えなくなる現象。

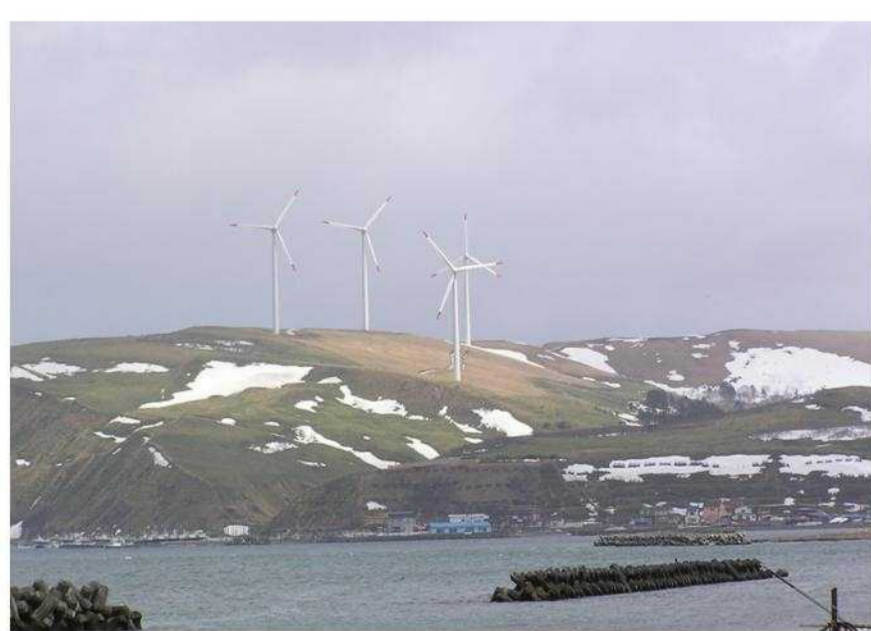
a. 稚内市宗谷岬 風車群

図2 a~d オジロワシの衝突事故が発生した風力発電施設の例
