ウミガラス保護増殖検討会 2021年3月1日（月）

令和2年度国指定天売島鳥獣保護区 海鳥被害モニタリング調査等業務

NPO法人EnVision環境保全事務所

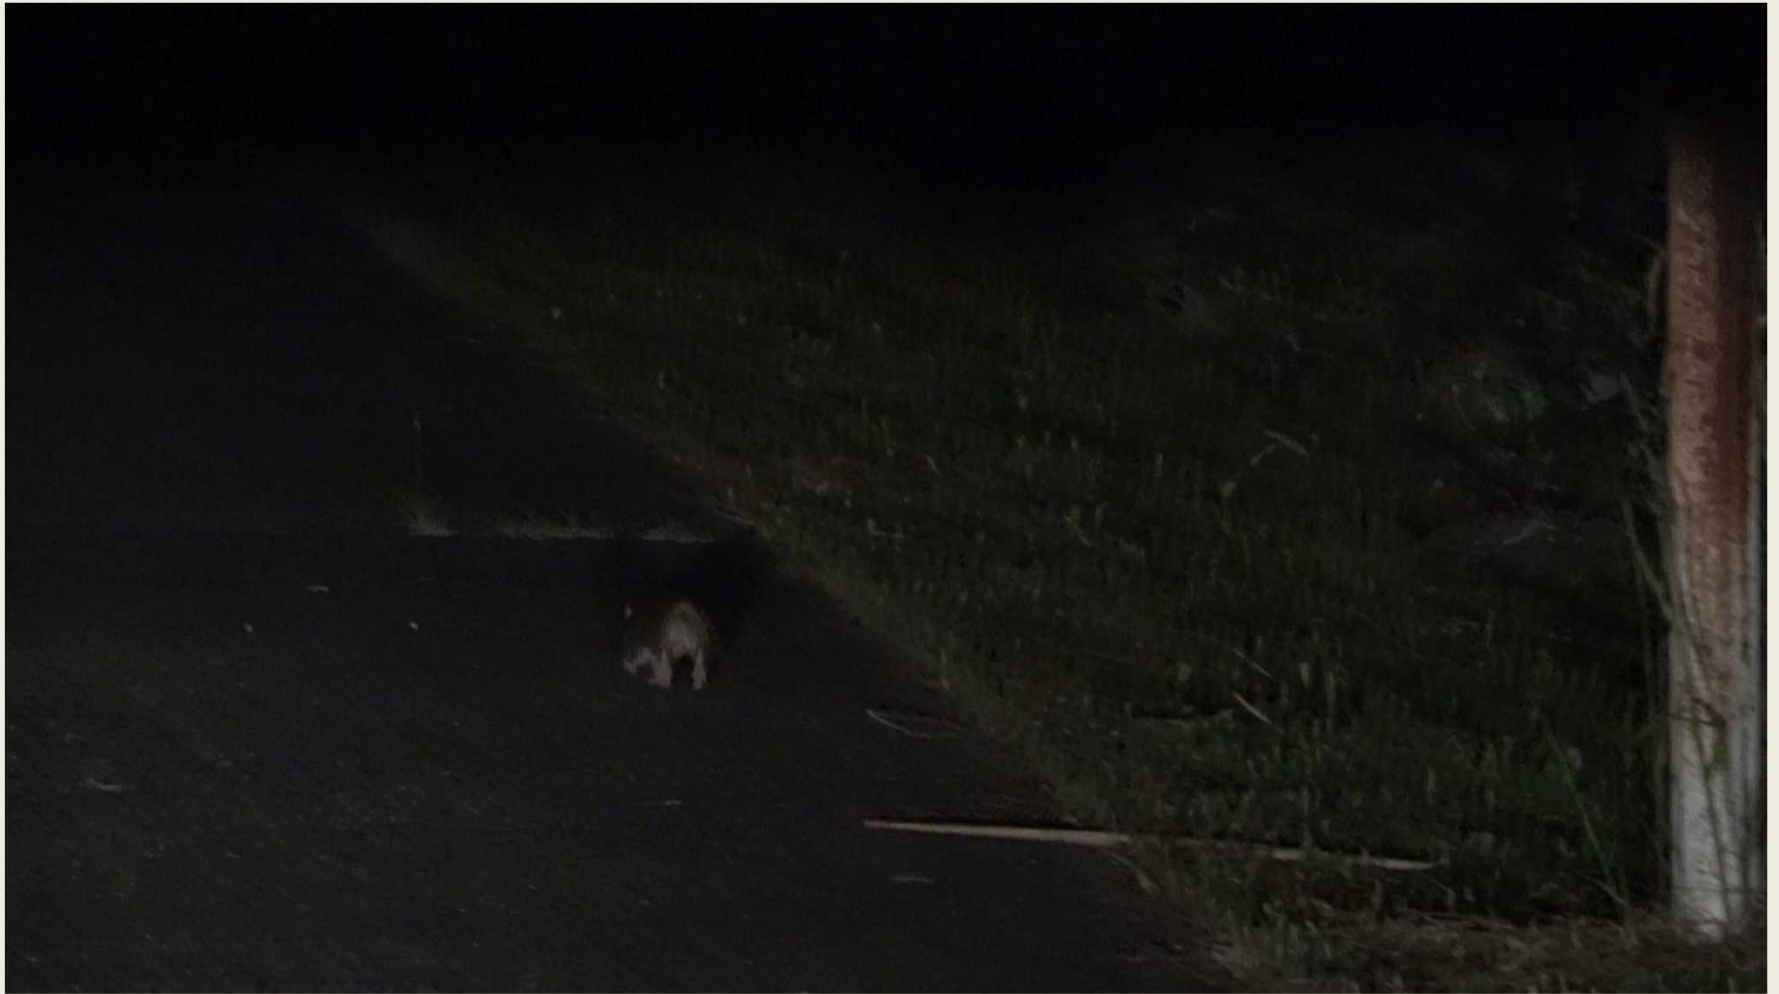
道路上を歩きまわるドブネズミ（2020年6月）

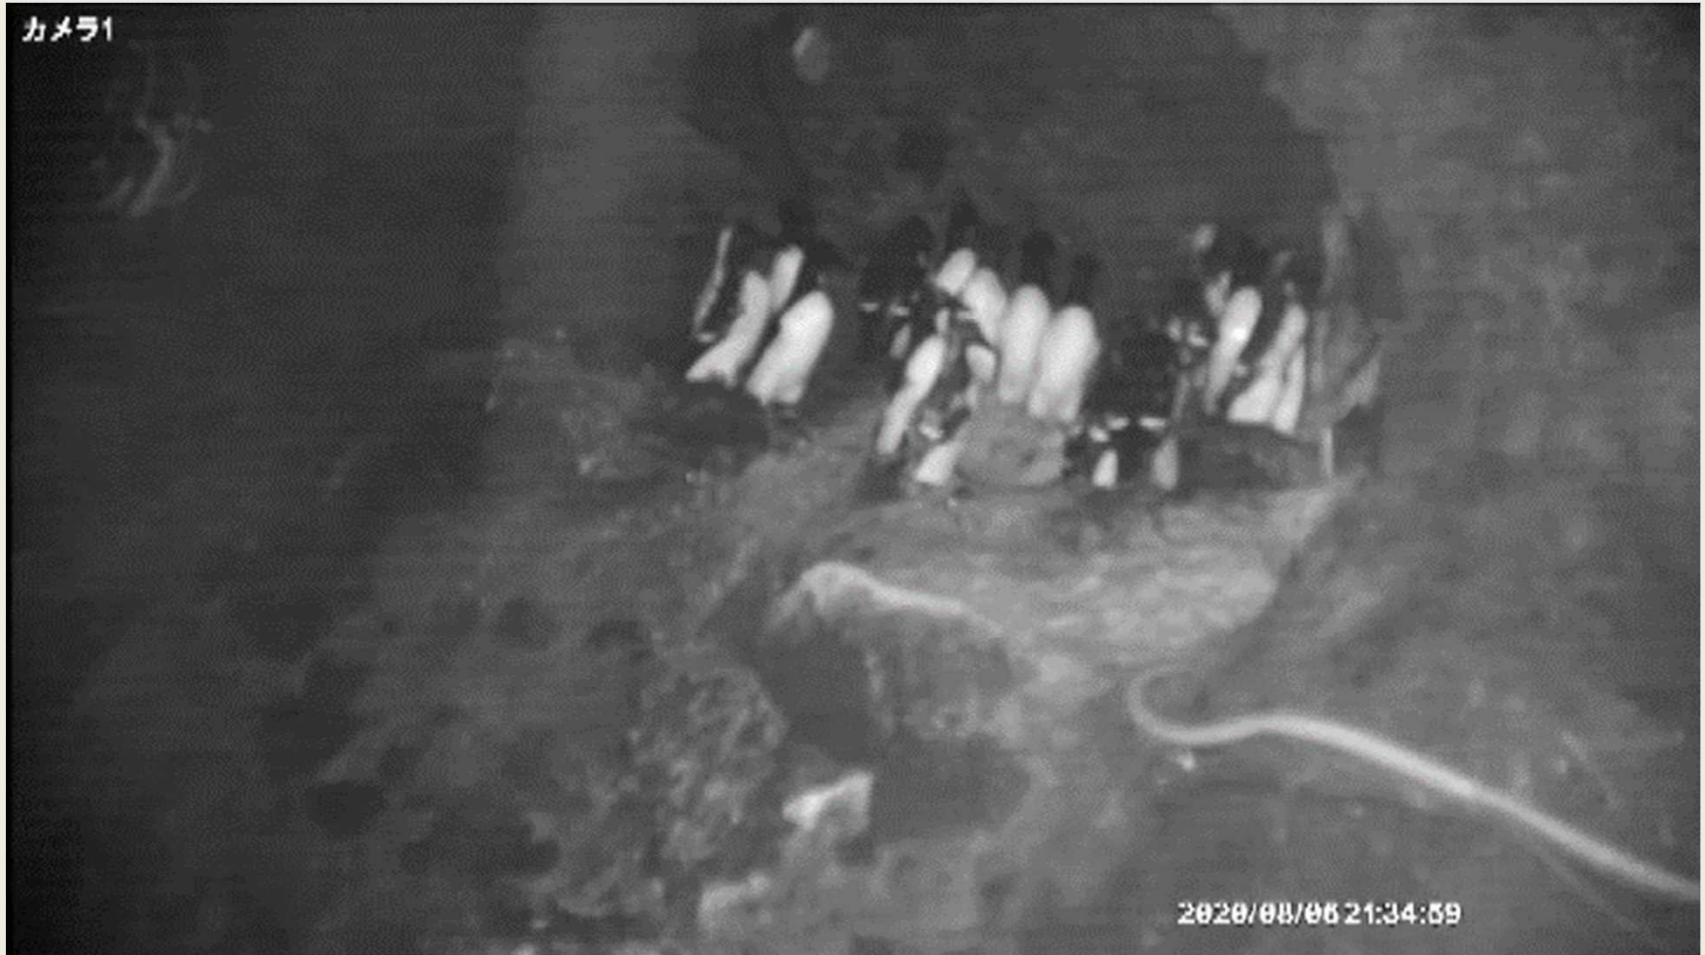
ウミガラスの繁殖巣棚への侵入

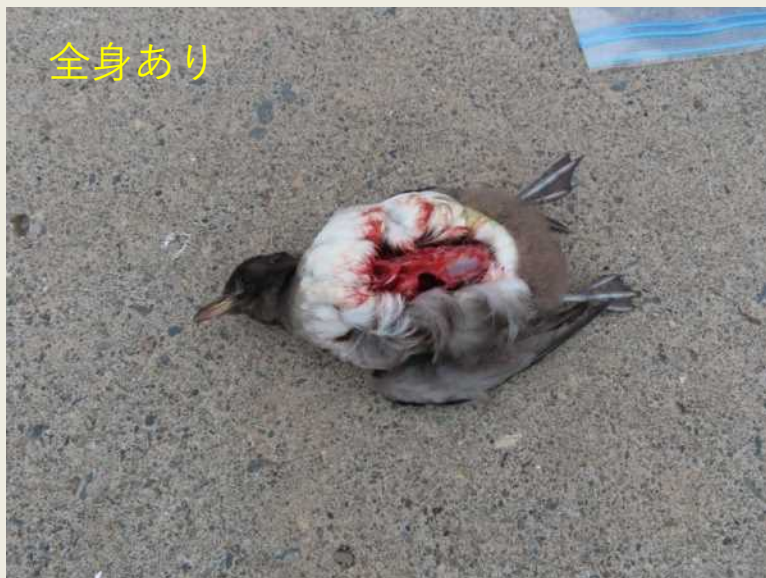
全身あり

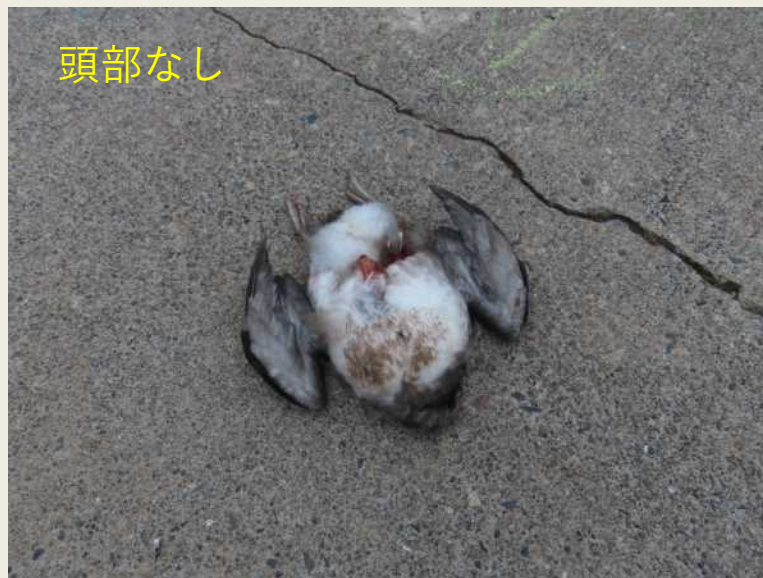
頭部なし

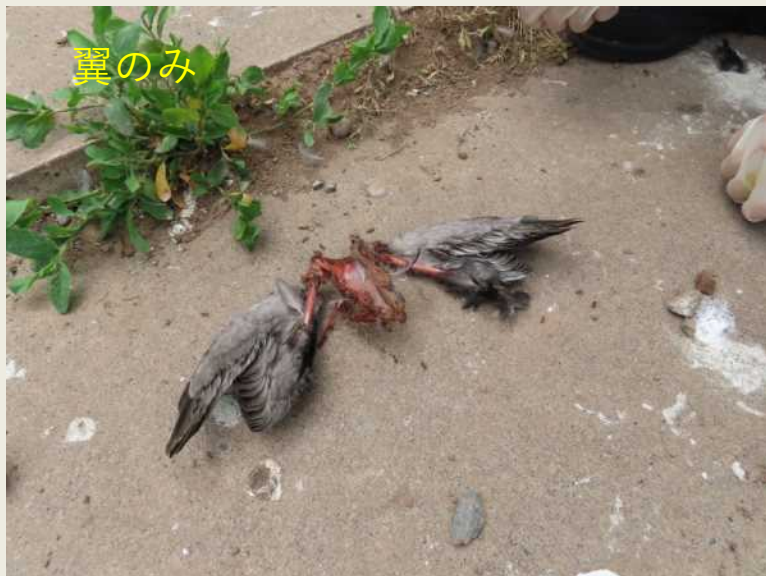
翼のみ

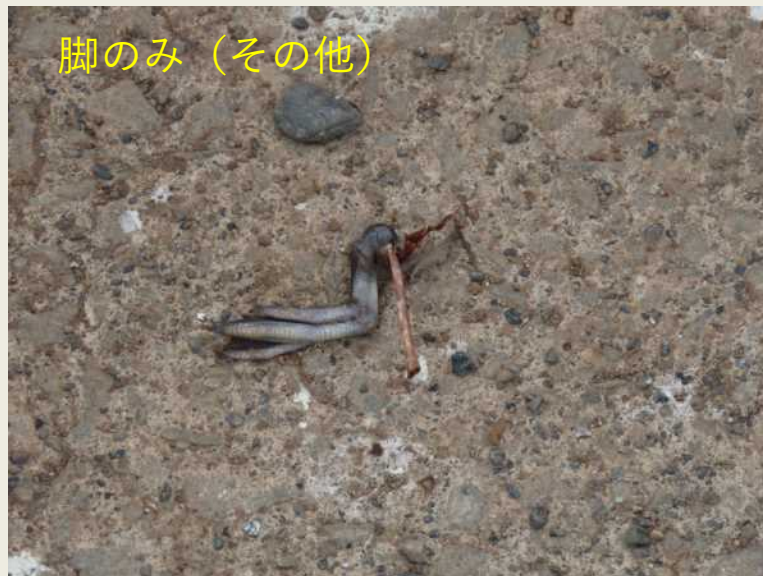
脚のみ (その他)

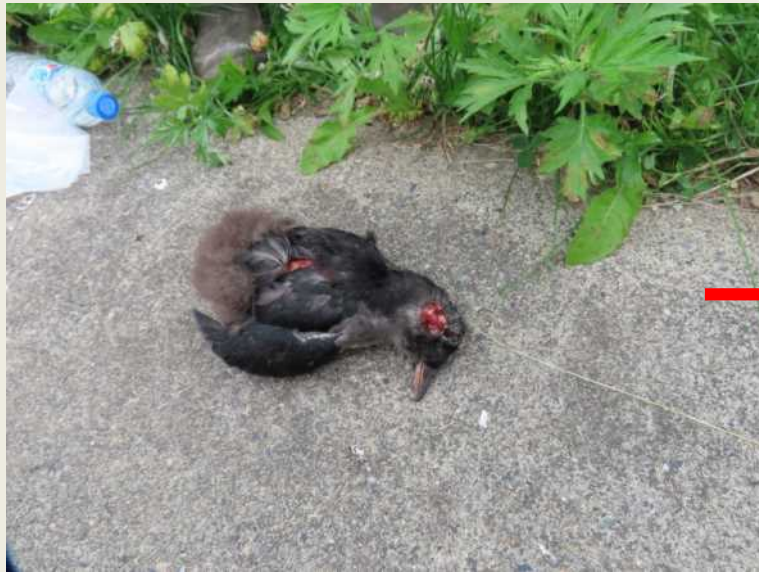
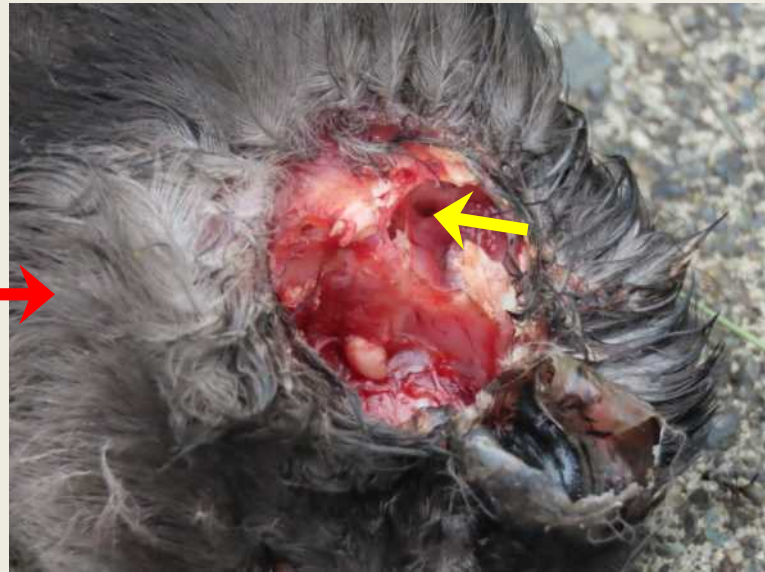
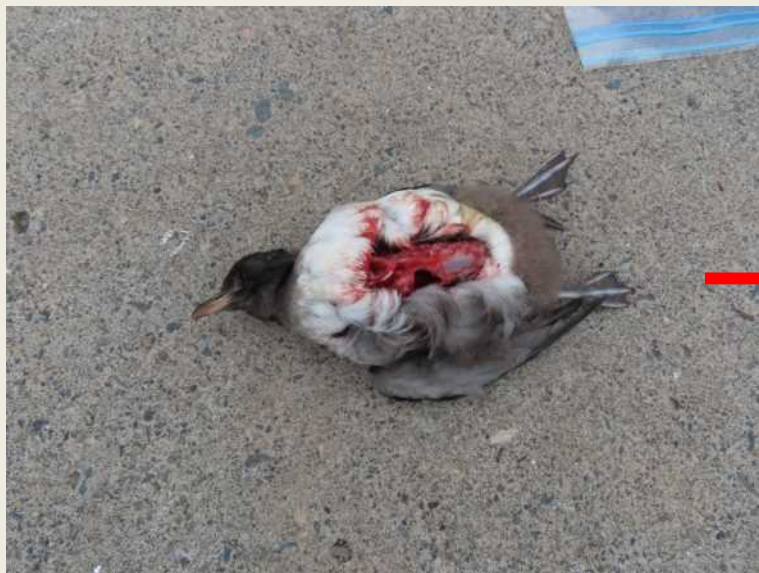
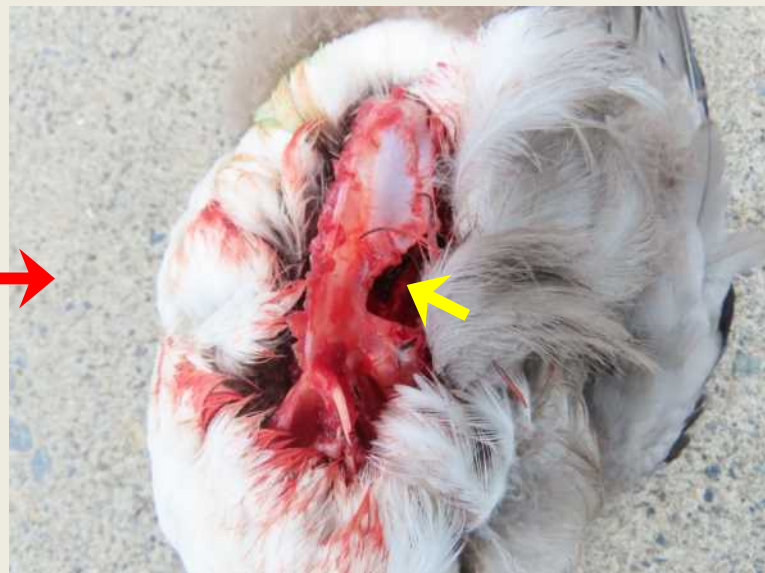
ドブネズミによるものと思われる痕跡

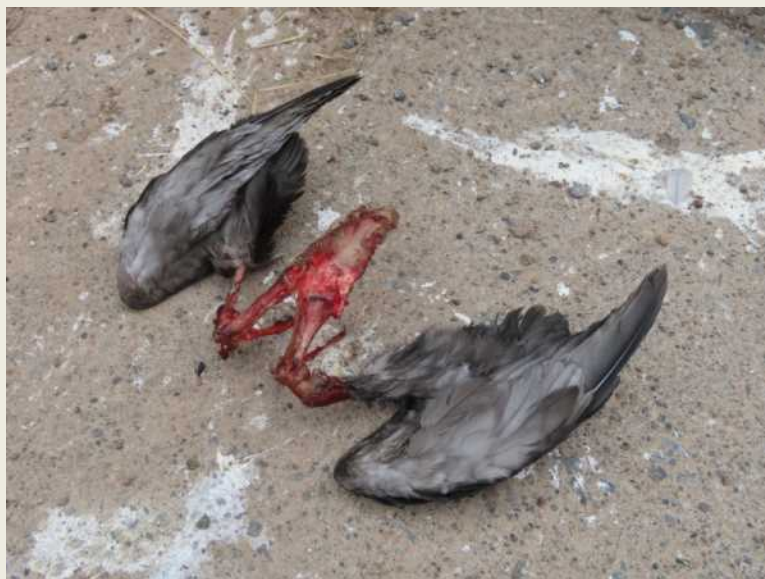
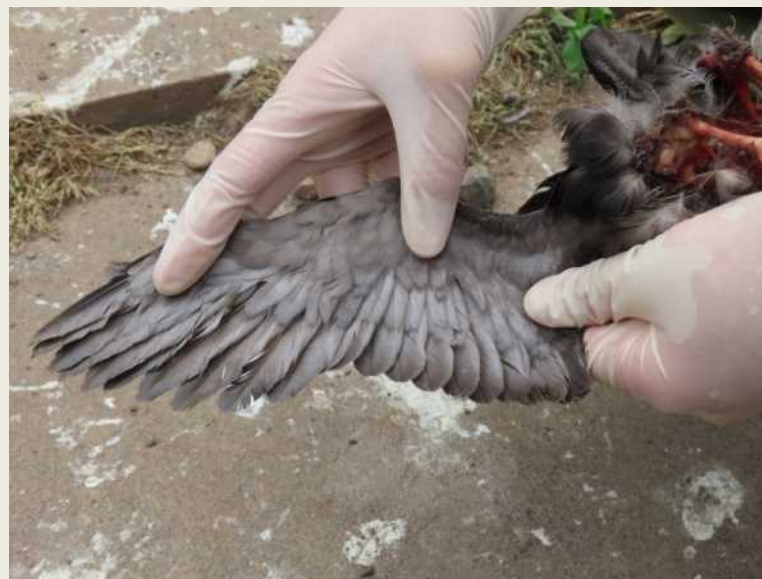
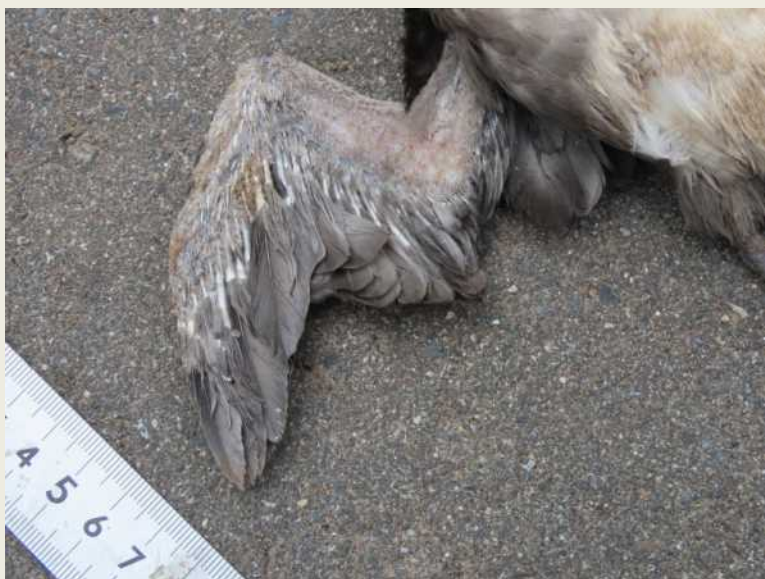
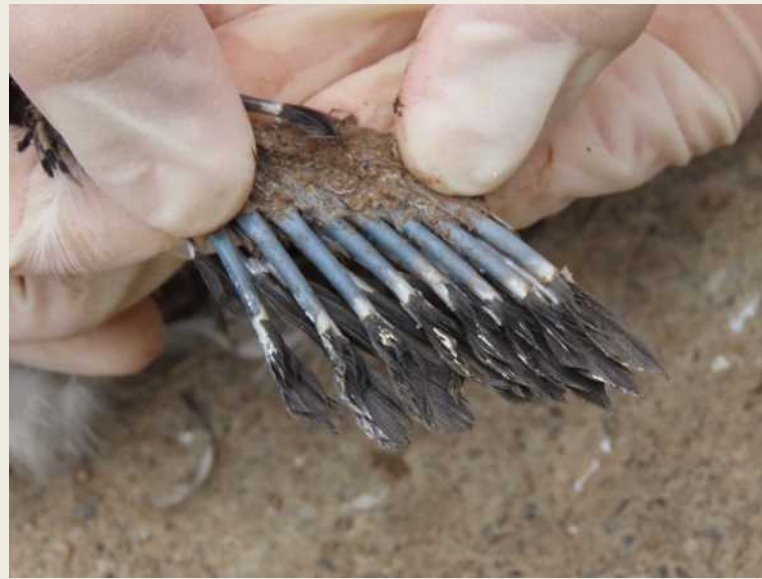
ウトウ巣立ち雛の死体の特徴

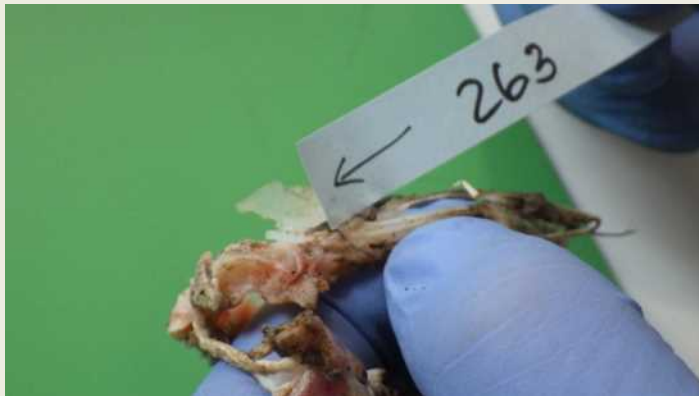
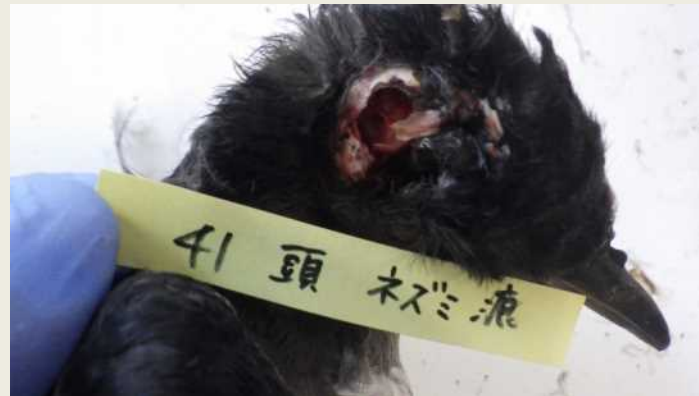
- 門歯痕

37/308体 約12%
