利尻山登山道の地質調査及び整備検討について

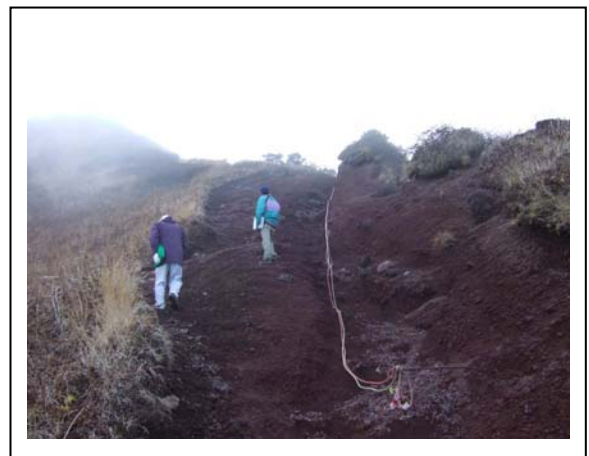
山頂付近では、削られた土砂が不安定な状態で堆積し、転倒等による登山者の事故が発生しているほか、植生域に土砂の堆積が広がり植生の損傷が進んでいる。親不知子不知付近は、山頂直下から続く大崩落地であり、登山コースがこの崩落地を横切っていることから登山者は常に落石の危険性にさらされている。
