# 大雪山国立公園における登山道整備技術指針

平成 17 年 3 月

環境省自然環境局西北海道地区自然保護事務所

株式会社プレック研究所

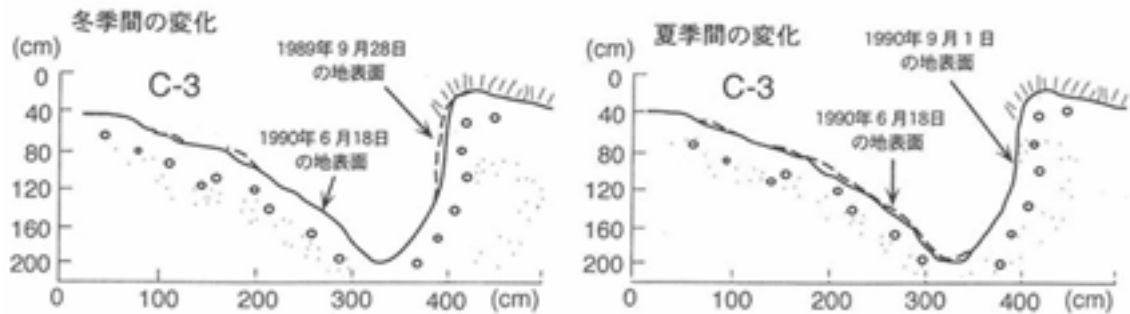
図6 登山道における冬と夏の浸食の違い  
(前掲「登山道のあり方検討調査報告書」より)

気温が0度を前後する場合には土壌の水分が凍結融解を繰り返し、持ち上がった土粒子が移動し浸食が生じる。特に側壁部での流出が著しい。雪の多い大雪では6月まで0度で推移するため、一部の現象となるが、森林帯や、雪の少ない尾根部で生じる可能性がある。

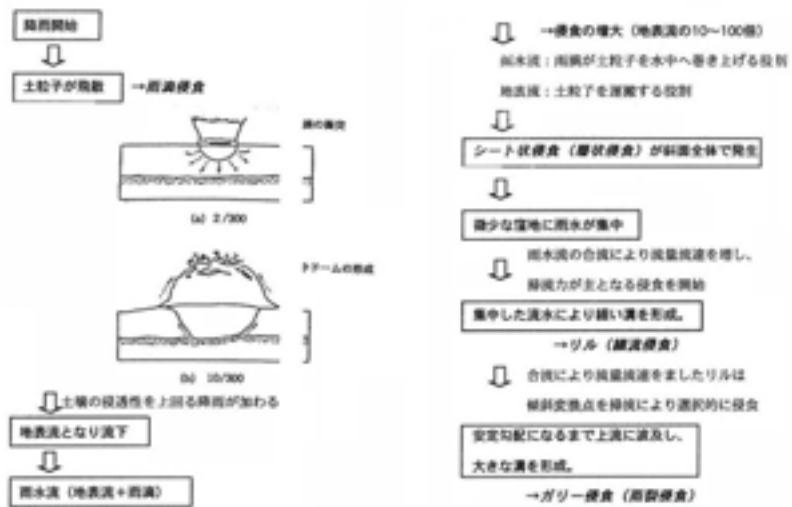
図 8 雨水による浸食過程（「新編治山・砂防緑化技術」村井宏・堀江保夫編 1997）

降雨による浸食過程については治山・砂防分野等で明らかにされており、以下の過程で浸食が進む。とくに雨滴による土壌浸透性の悪化や、雨水流の土を巻き上げながら運搬浸食するしくみがあり、また大きな溝を形成するガリー浸食（雨裂浸食）は勾配変化点でさらに浸食を拡大する。そのため基本的には流水を出来るだけ分散するとともに、掃流力を低減するための流速を落とす工夫が必要となる。

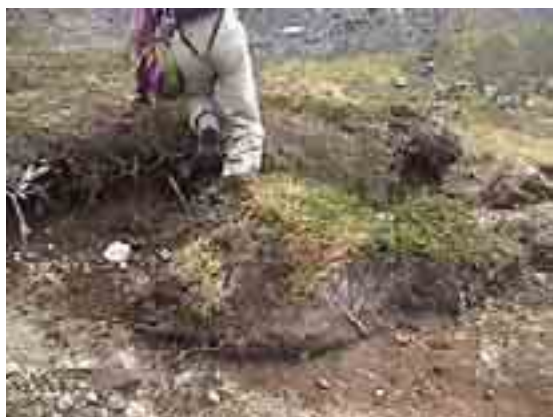
写真 2 中岳分岐手前の尾根における地被の損傷

山頂付近では風が強く風衝荒廃地として裸地化する現象が見られる。小裸地が発生し冬季の凍上によって粗しょうになった土壌が強風によって吹き飛ばされ裸地がさらに拡大する。

本年 9 月の調査では台風時の風によると想定される地被（植生と土壌）のまくれあがりが見られた。

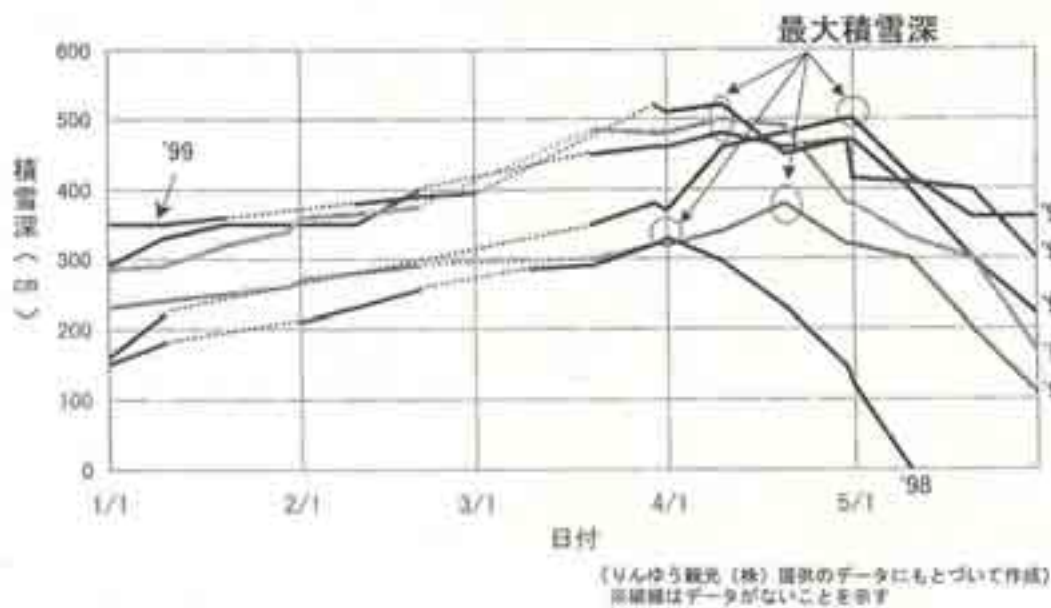
図 10 黒岳石室周辺の消雪過程：上図(1998年)と黒岳7合目における積雪深の推移：下グラフ(出典:「平成13年度国立・国定公園における登山道のあり方検討調査報告書」(環境省自然環境局、財団法人自然環境研究センター))

融雪水量については、8mの雪が3ヶ月間で融けるとし、雪の比重を0.5、1日の内8時間融け出すとすると、

$$(8\text{m} \times 0.5) / (3 \times 30 \times 8\text{hr}) = 0.0056\text{m/hr} = 5.6\text{mm/hr}$$

となり、降雨強度 5.6mm/hr に相当する。

流出量については、1haの集水面積（概ね100m四方）があるものとして、約0.0124m<sup>3</sup>/secの水が流れ、登山道の幅を1m、勾配を10%とすると2.5cm程度の水深、流速約0.65m/sで流出することが想定される。

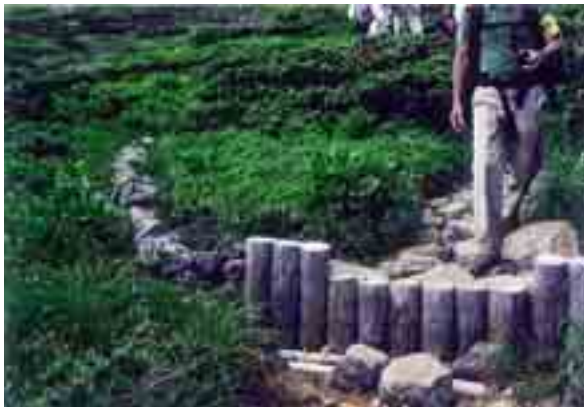
写真 8 水通しの土留め処理と石を用いて水を誘導することを試みている。丸太が飛び出たり根際の浸食が見られる。

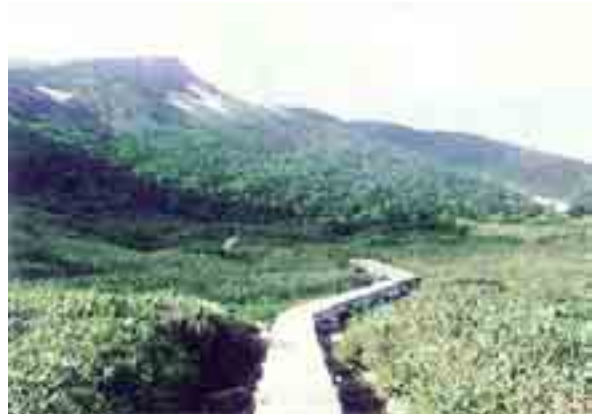
写真 9 南竜が馬場の湿原でガリー化した部分をフトン箆基礎の木道により、土砂の堆積を図っている。

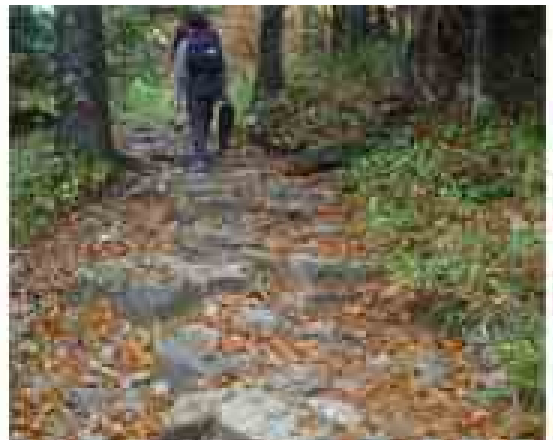
写真 11 ランダムに敷かれた自然石のすき間にリター等がたまり土壌の表面をカバーしている。

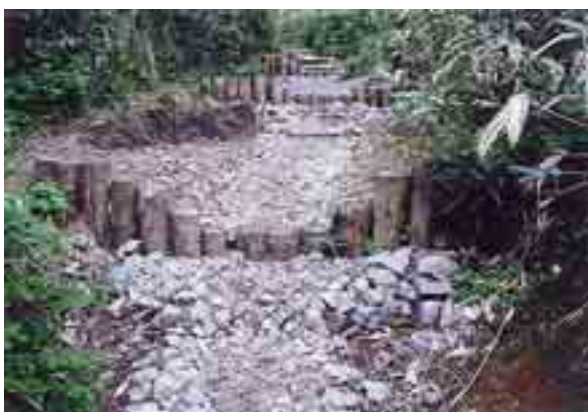
写真 14 浸食の進む部分で丸太土留めと栗石・蛇籠の暗渠排水による対策。(土木的处理に違和感もある)

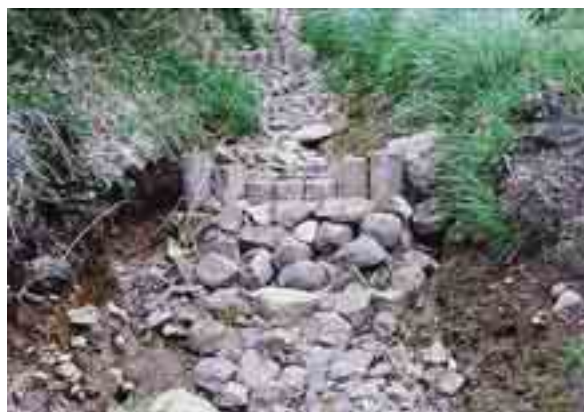
写真 15 同様の対策が急勾配箇所で行われているが、側面部の浸食への対策も必要となる。

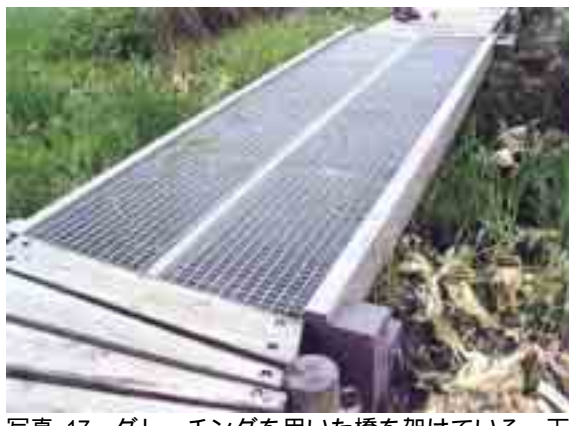
写真 17 グレーチングを用いた橋を架けている。下部に光はいるため植物も生育する。ボリュームが大きくなるため注意が必要。

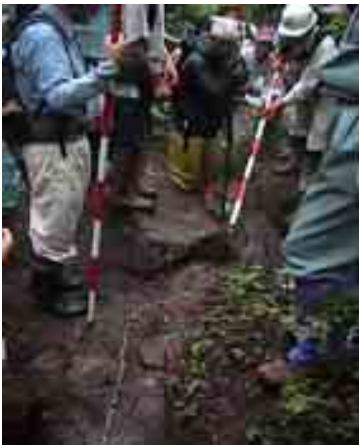
ひもを垂らして流路を把握する。

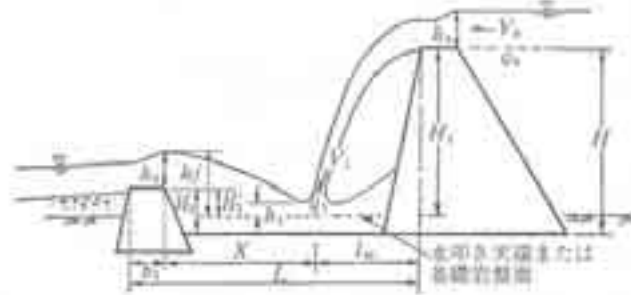
落差の生じる箇所では水叩きや、副ダム・水たまりを設けて減勢するなど、落下水による浸食を防止する。

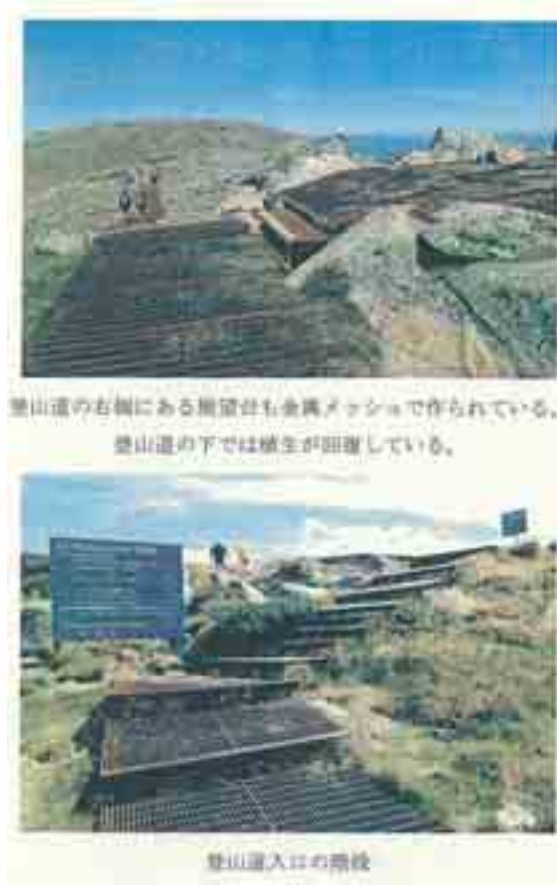
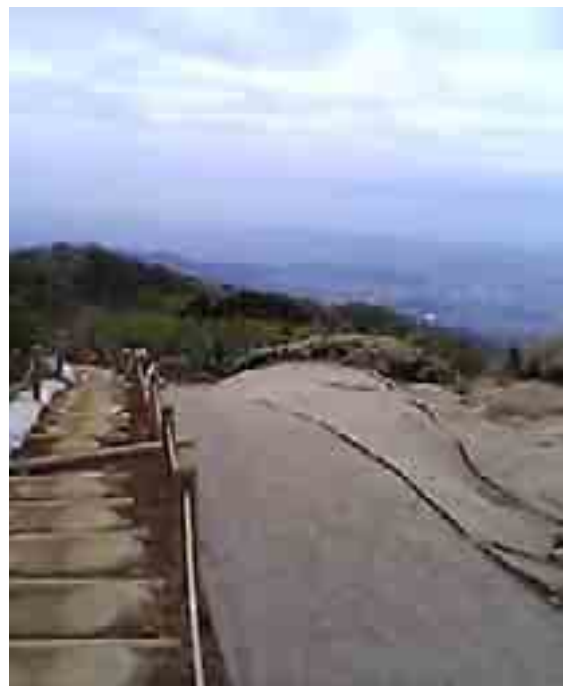
丹沢での植生マットによる植生復元（シュロマットで土壌の移動を防ぐとともに、種子を捕捉して植生回復を図る。）  
植生マットについては目の粗いものを用いて、土壌粒子、種子の固定化ができるよう配慮する必要がある。

写真 18 メッシュウォーク（写真提供：渡辺委員） 植生復元等

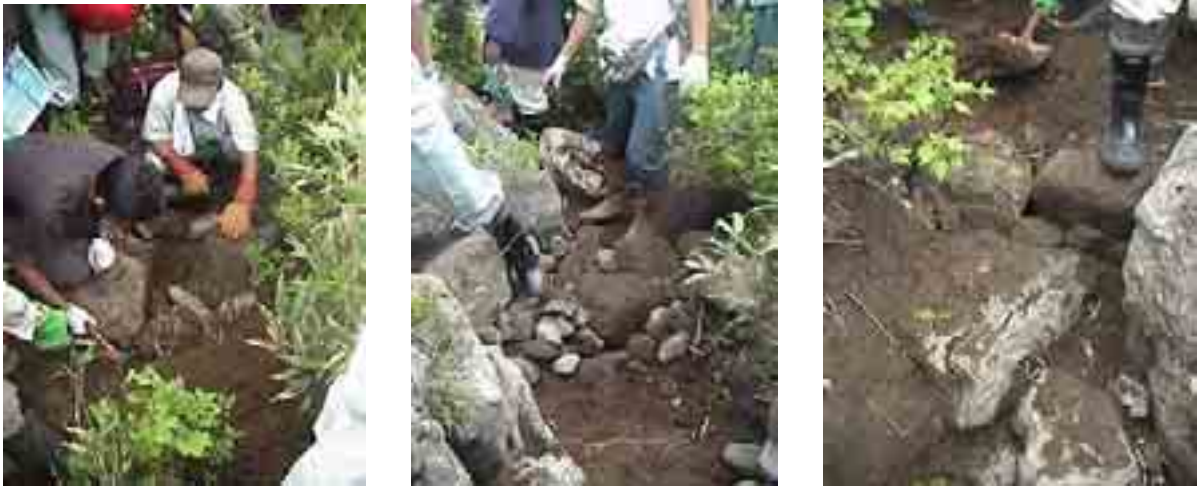
写真 21 大きめの石をはじめに組み合わせた後、小石を飼わせて補強する。背面はぐり石を詰める。

- ・石を組み上げる際には、接点となる合端部分を基本的には3点以上確保し、谷に落とし込んで積み上げ、すき間は石を詰めてしっかりとかませる。
- ・また石の重心をよく見て、前面に滑り出ないように（逆石）にならないよう据る。
- ・ステップになる部分では天端部分を平坦に据付け、空隙を適宜設けて植物が入り込むようにする。

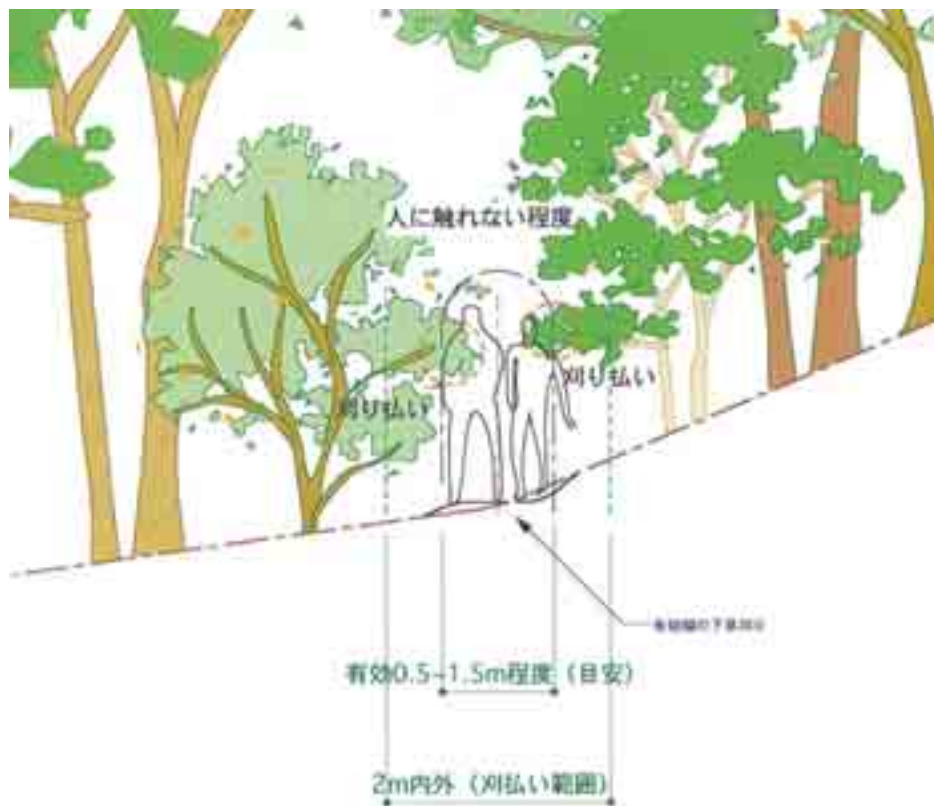
図 19 枝払い模式図、剪定図

切り口が見えない角度で切り落とし、水がたまって腐朽菌が繁殖しないよう配慮する。

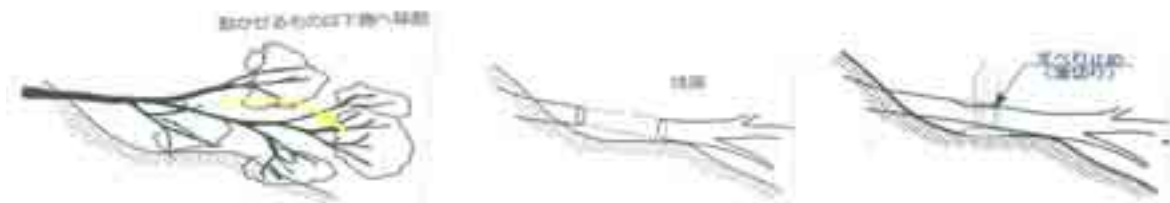
図 21 倒木処理

通行に支障がないよう移動するか、適切な長さに切って修復資材に使えるよう処理しておく。

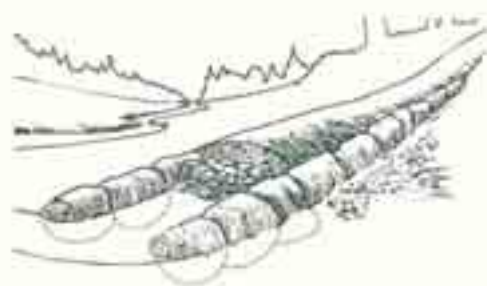
石を置いたターンパイプ (Grock tunnel)

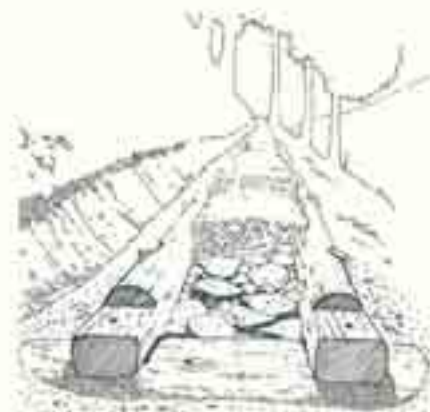
丸太を置いたターンパイプ (log tunnel)。まず、斜の字線にあるように、内側に竹筒を敷き (cane box と呼ぶ)、その上に横置の丸太を敷く。

図 24 ぬかるみ部の処理として石や木を遣って土を盛り上げ、通路を確保する方法がある。(渡辺委員提供)

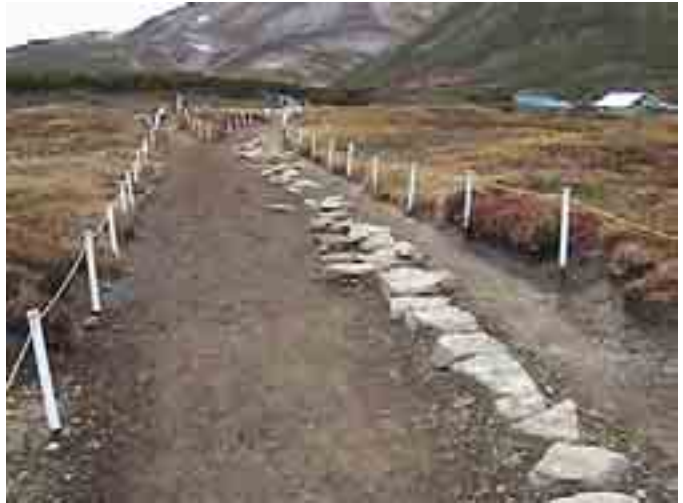
写真 30 飛石のステップ (黒岳石室)

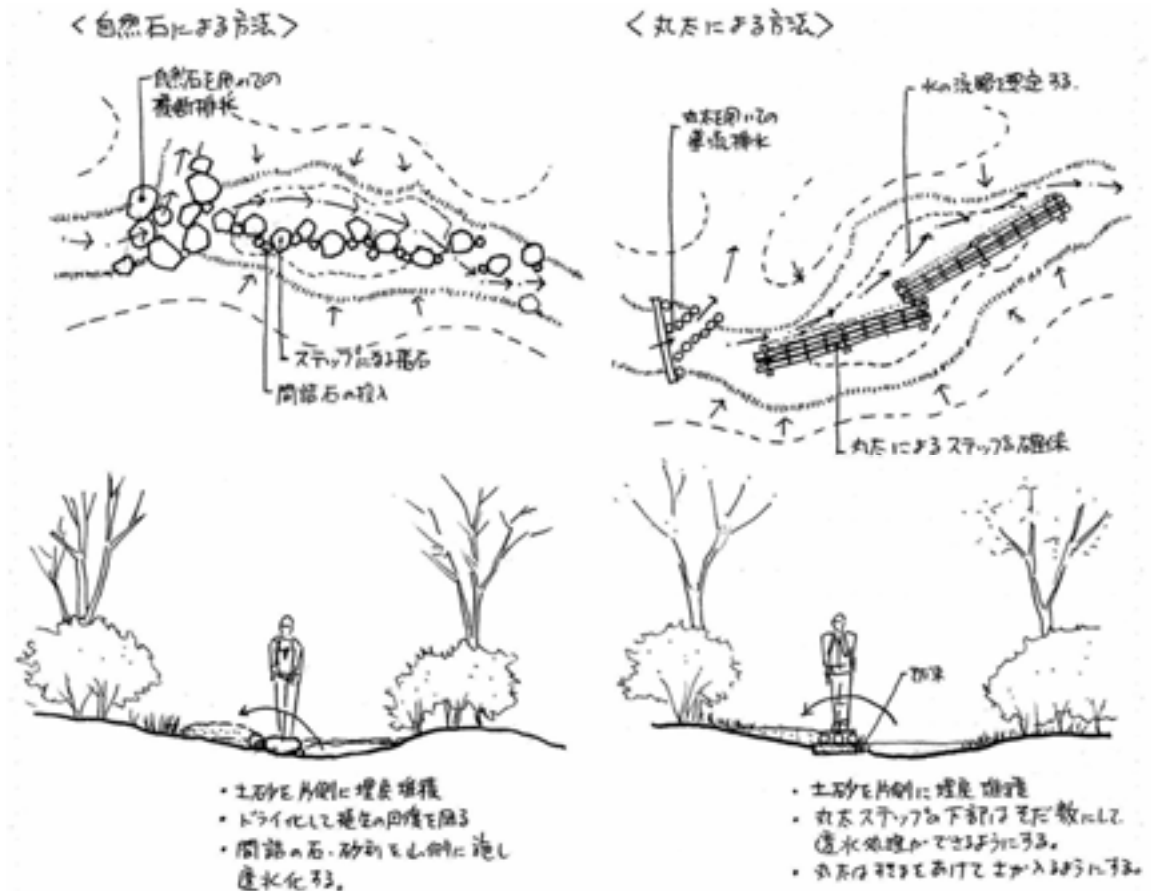
図 25 めかるみ箇所の保全修復工法

基本的には水の分散化を図ることが重要であり、上流からの水の供給を無くしたり、通路と水路を分けて通路部分を高くしたり、横断排水、暗渠排水を設置して水をコントロールする。

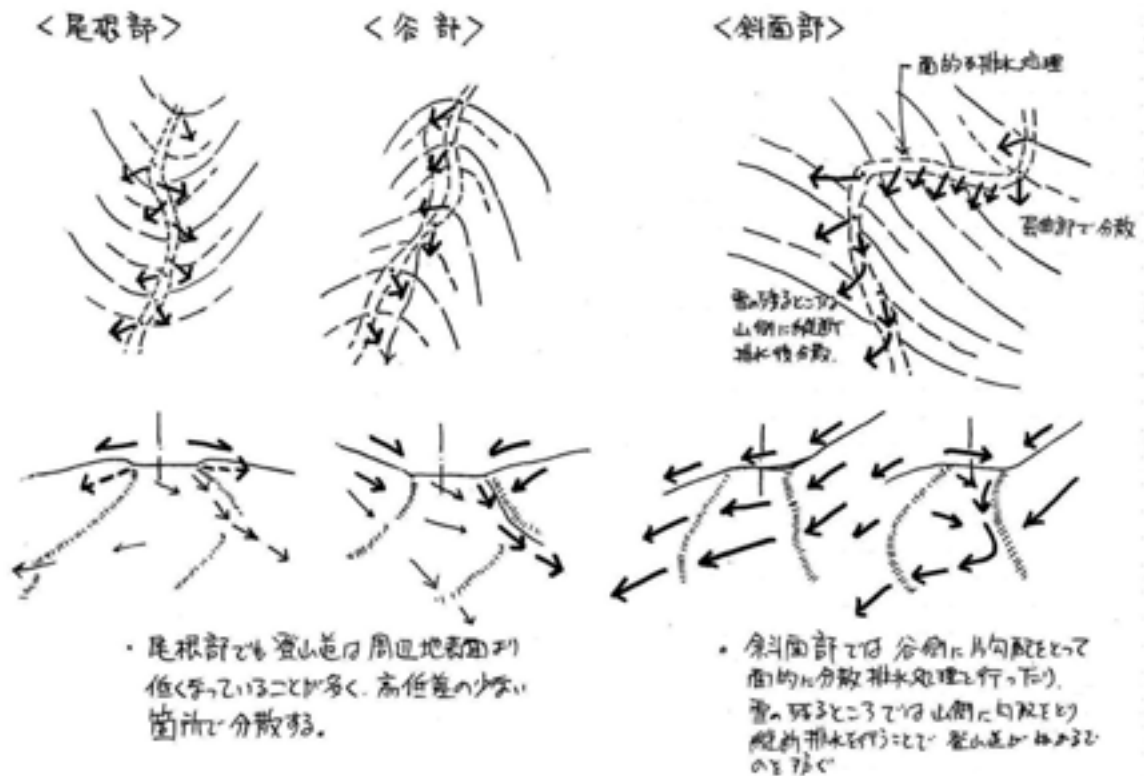
図 26 分散放流箇所の取り方模式図(尾根部、谷部、斜面部)

浸食を抑えるためには出来るだけ水を集めないことが必要であり、分散箇所は尾根部、谷部、斜面部それぞれの状況に合わせて、地形の変化点(屈曲部)や周辺地表面と高低差の少ない箇所やなど可能な限り多く選定する。

こまめに分散を図る上では面的にとることが望ましく、可能な場所では基本的に路面の横断勾配を谷側に向けて処理を図る。ただし放流位置が限定されたり、浸食が進む箇所、残雪の多い箇所では縦・横断を組み合わせる。

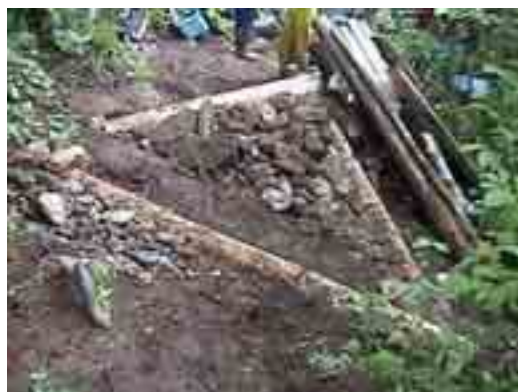
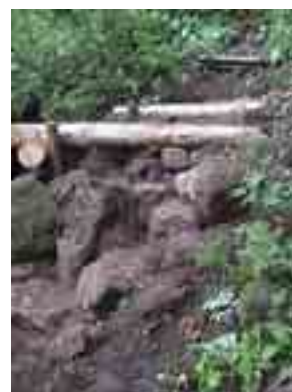
写真 33 導流施設例(愛山溪)

丸太等を用いて水を登山道外に流出させる方法として導流枠等を設置する方法がある。

基本的には水をスムーズに導流するため、屈曲部で、下流側の水通し中心線に直角にダムを設けて誘導する方式となる。
