資料６（別紙２）

H25 調 査 結 果 凡 例

図． 分割図C1≪Ⅰ.北大雪地域・Ⅱ.表大雪地域・Ⅲ.高根ヶ原地域一部≫

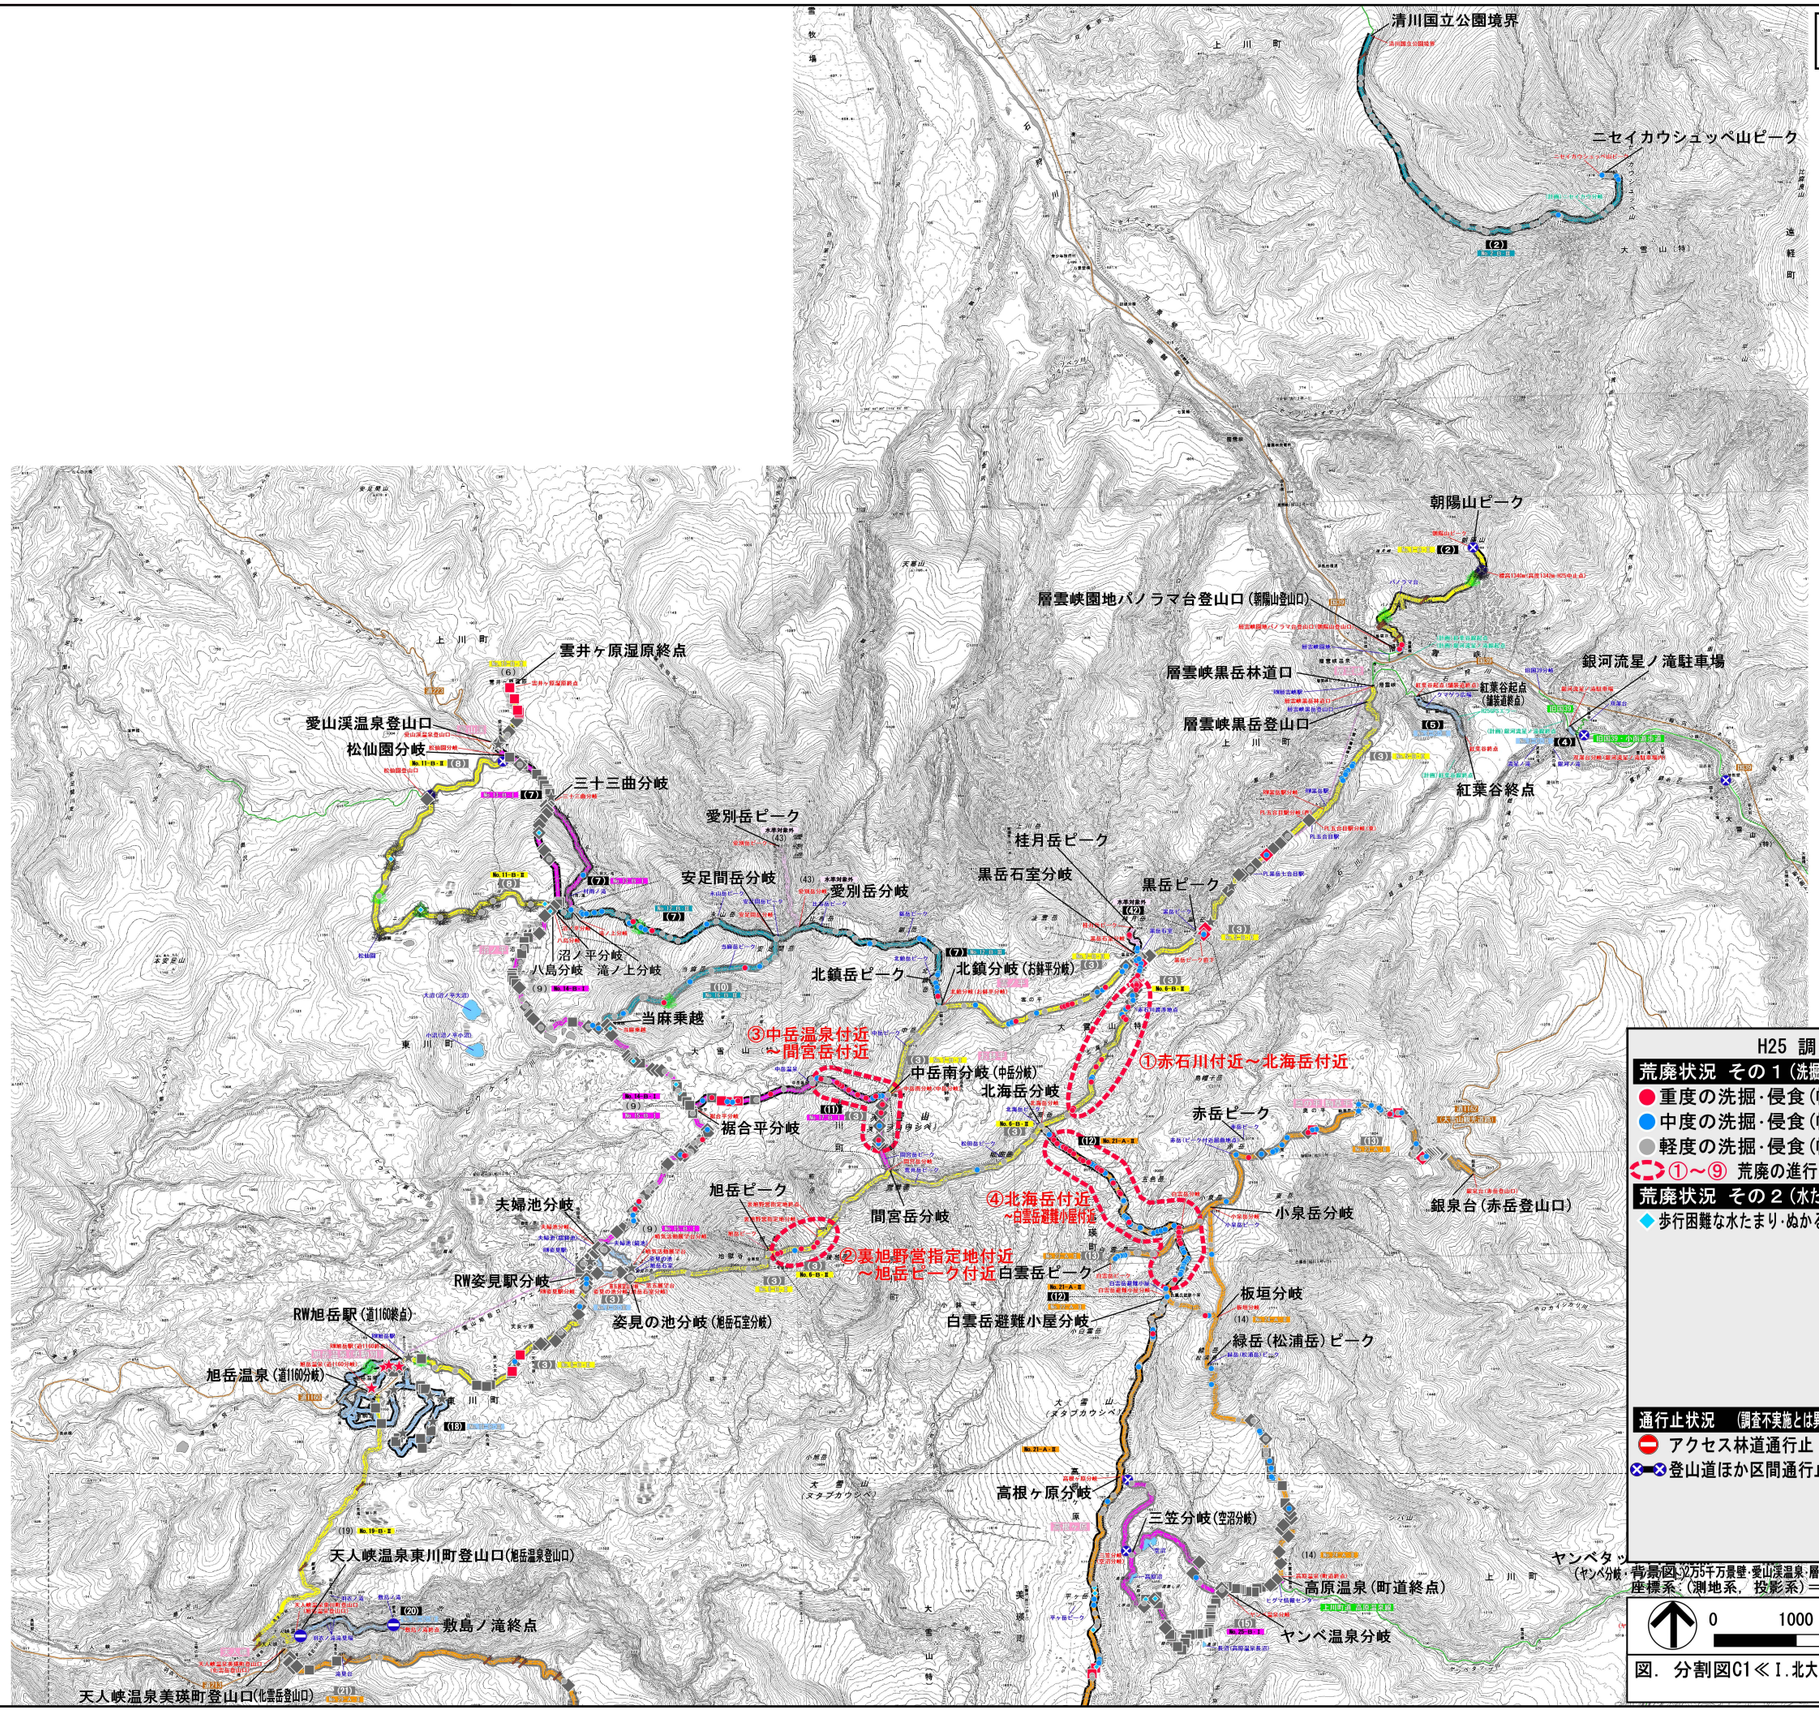
天人峡温泉東川町登山口(旭岳温泉登山口)
敷島ノ滝終点
天人峡温泉美瑛町登山口(化雲岳登山口)
高根ヶ原分岐
三笠分岐(空沼分岐)
高原温泉(町道終点)
ヤンベタップ川合流点
(ヤンベ分岐・ヤンベゲート)
ヤンベ温泉分岐
忠別岳ピーク
ホンシビナイ分岐
忠別岳南避難小屋分岐
⑦小化雲岳付近
小化雲岳ピーク
三川台分岐(三川台)
化雲岳分岐(北)
五色岳分岐
化雲岳分岐(西)
化雲岳分岐(東)
ヒサゴ沼分岐(北)
ヒサゴ沼分岐(南)
⑤ヒサゴ沼付近
ヒサゴ沼避難小屋分岐
北沼分岐
トムラウシ山ピーク
⑥トムラウシ山付近～南沼付近
トムラウシ分岐(西)(東)
コスマヌプリピーク
短縮コース分岐(温泉コース分岐)
トムラウシ短縮コース登山口
トムラウシ温泉登山口
オプタテシケ山ピーク
霧吹ノ滝終点
ヌプントムラウシ温泉登山口
⑧沼ノ原北東側急勾配区間
沼ノ原分岐
石狩岳分岐
クチャンベツ沼ノ原登山口
シュナイダー分岐(石狩の肩分岐)
石狩岳北ピーク
ユニ石狩岳ピーク
十石峠分岐(十石峠)
ポン油仁石狩沢登山口(ユニ石狩岳登山口(北))
石狩東登山口
台地ゲート
三川台登山口

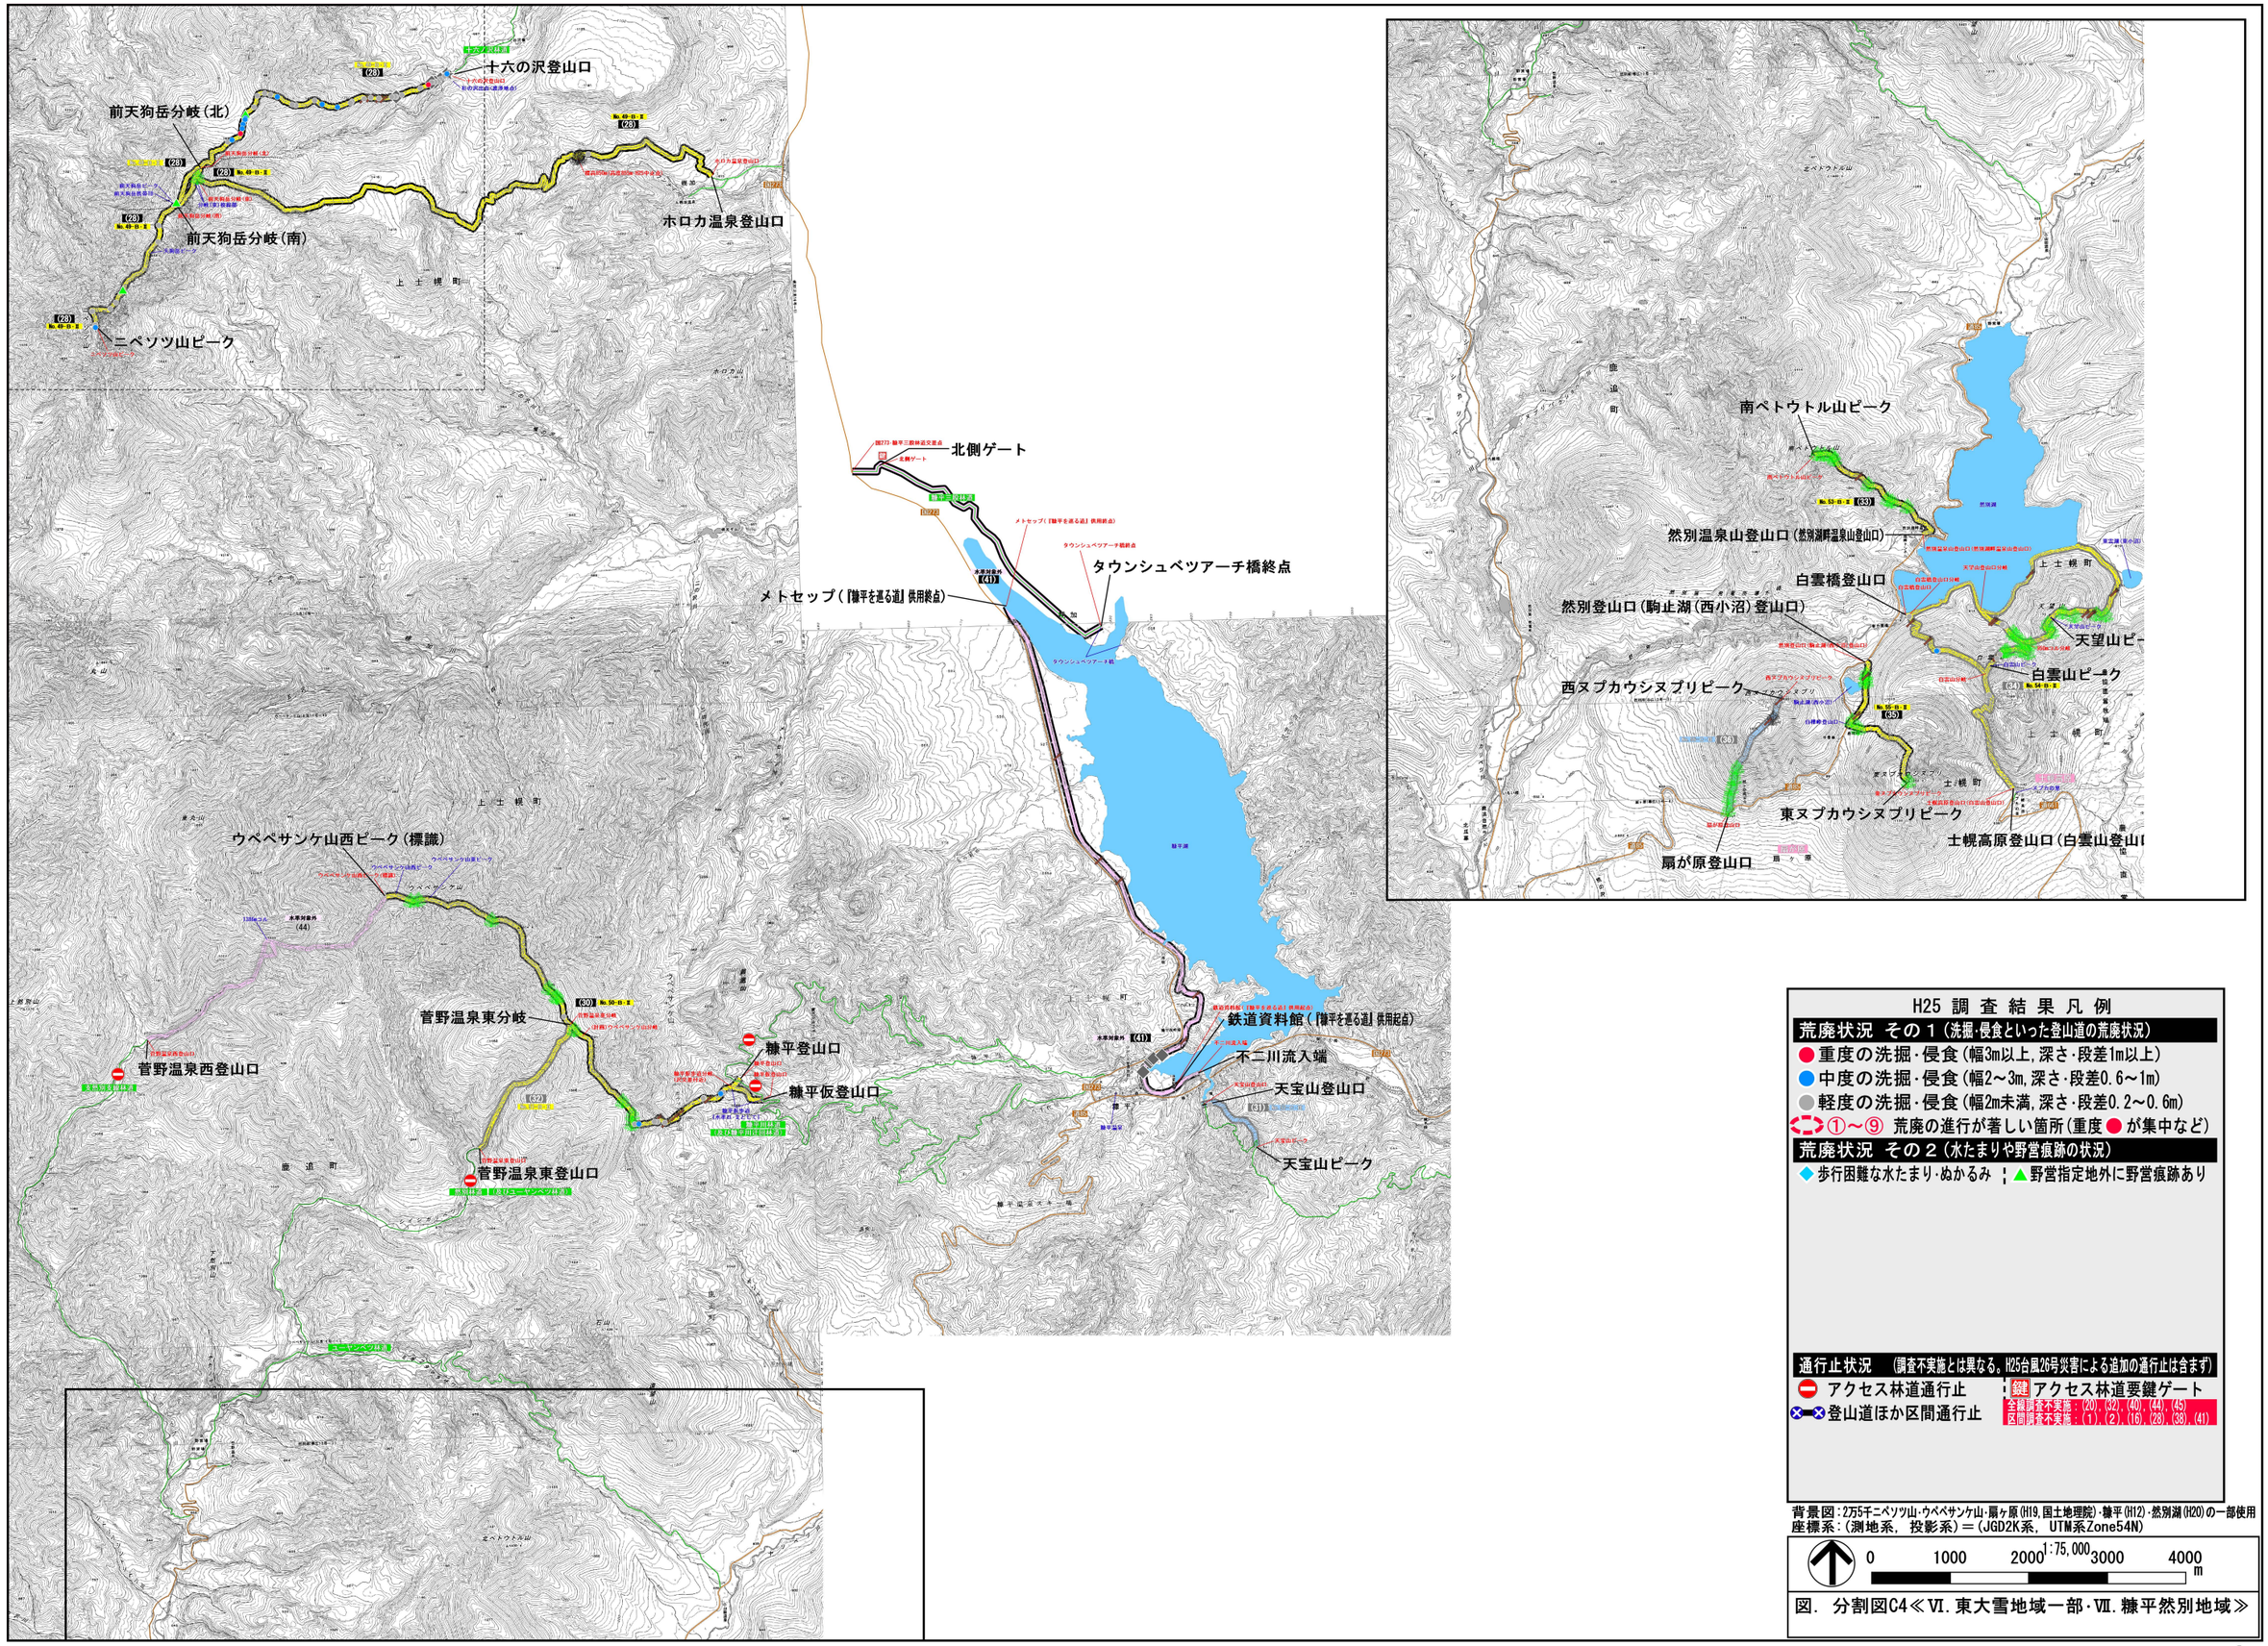
図．分割図C3≪Ⅴ．十勝岳地域≫

涸沢ゲート
美瑛富士登山口
白金温泉登山口（望岳台歩道口）
美瑛富士避難小屋分岐（北）
オプタテシケ山ピーク
美瑛富士ピーク（標柱）
美瑛富士避難小屋分岐（東）
望岳台探勝路分岐（西）
望岳台（十勝岳登山口）
美瑛岳分岐（美瑛岳分岐（西））
美瑛富士避難小屋分岐（南）
望岳台東分岐（吹上温泉）
美瑛岳北分岐（美瑛富士分岐）
望岳台上部短縮コース分岐
十勝岳避難小屋西分岐（雲ノ平分岐）
美瑛岳山頂分岐（美瑛岳分岐（東））
泥流分岐
美瑛岳ピーク
吹上温泉登山口分岐
吹上温泉登山口
旧国民宿舎北分岐
十勝岳分岐
平ヶ岳分岐
三段山分岐（東）
道291・966分岐口
旧国民宿舎口
大砲岩分岐
新得コース十勝岳登山口
上ホロカメットク山分岐（北）
十勝岳温泉（道291終点）
十勝岳温泉分岐（三段山分岐（西））
上ホロカメットク山ピーク
上ホロ分岐
富良野岳分岐（富良野岳分岐（北））
上ホロカメットク山分岐（南）
富良野岳ピーク
上富良野岳分岐
⑨富良野岳ピーク東側
原始ヶ原分岐（西）（富良野岳分岐（南）・ニノ沢分岐）
原始ヶ原分岐（東）（沼コース分岐）
勝竜ノ滝終点
五反沼終点
勝竜・赤岩分岐
赤岩ノ滝終点
布札別登山口分岐（原始ヶ原登山口）
布札別登山口（ニングルの森林登山口）
