# 大雪山国立公園における登山道管理水準等検討会 (第1回)

## 『H25登山道現況調査等の概要』

平成 25 年 12 月

環境省北海道地方環境事務所  
株式会社 ニュージェック

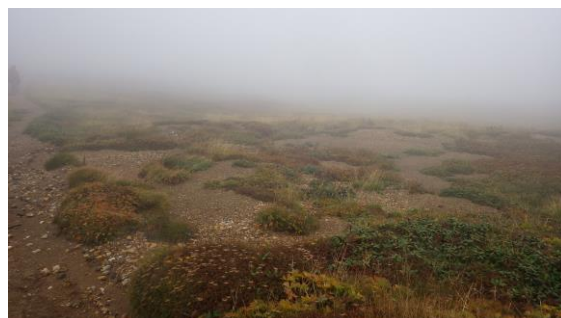
⑨天人峡～化雲岳【区間No.29-A・II：路線(21)】

- 上部区間で拡幅・複線化し周辺植生に影響あり。
- 第2公園の荒廃が著しい。樹林帯のぬかるみひどい。

流出土砂が堆積し植生損失

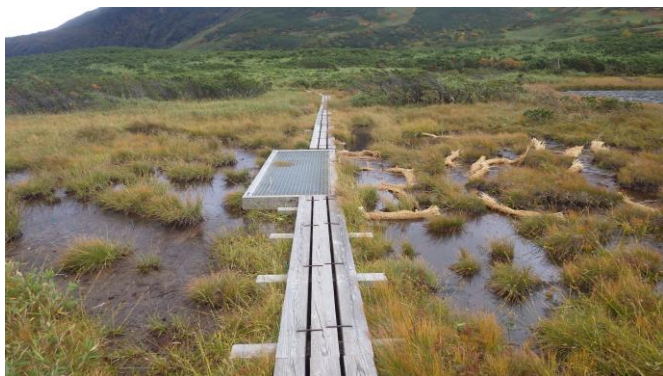
②八島分岐～沼ノ平（湿原）【区間No.14-B・I：路線(9)】

- 木道+グレーチングによる植生回復箇所
- ルート付替えによる植生回復箇所

木道（隙間あり）+グレーチングの待避所

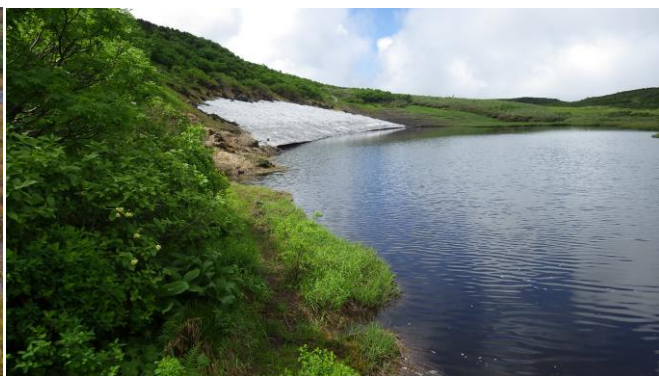
木道を撤去した箇所（ルート付替え）

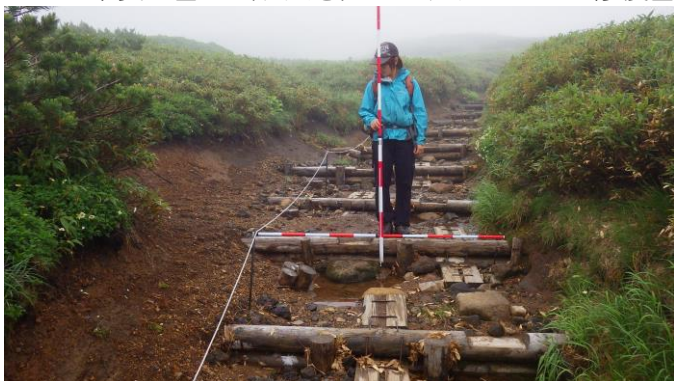
③夫婦池分岐～裾合平分岐手前【区間No.9-B・I：路線(9)】

- 拡幅した中・急斜面の石組による修復箇所
- 木製土留工（切欠き）+ステップによる修復箇所

木製土留工（切欠き）+ステップ

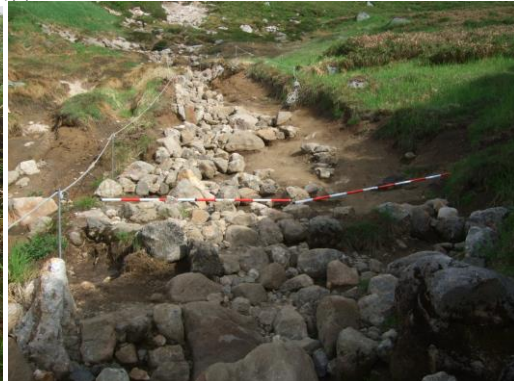
拡幅した中・急斜面の石組

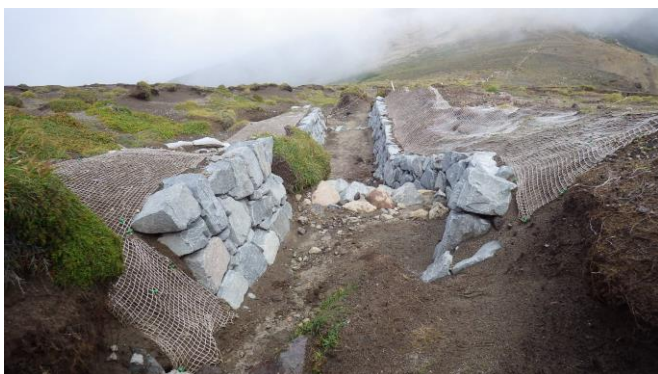
④間宮岳～中岳分岐【区間No.17-B・I：路線(3)】

- 石組による流水コントロール

周辺からの流水が集中する箇所の石組

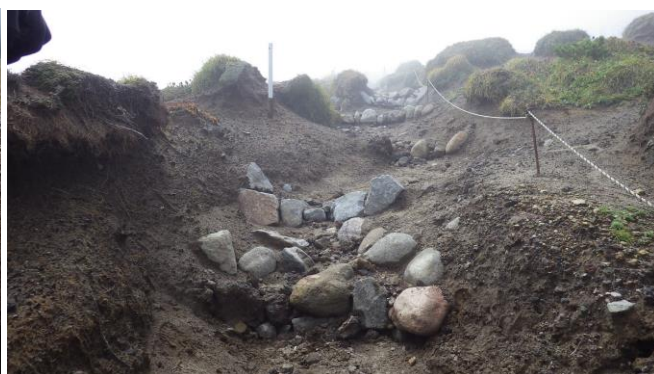
侵食された歩道の石組

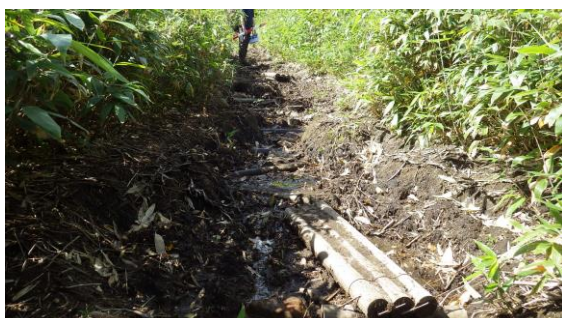
ぬかるみ箇所の修復

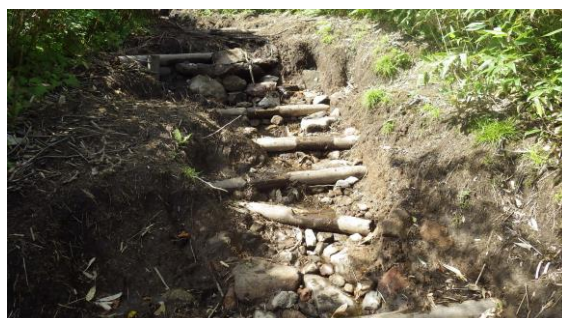
侵食箇所の修復
