## 登山道等の調査結果のとりまとめ（概要）

現況調査の結果として、荒廃状況、歩道の整備状況、管理状況、利用環境について、前回調査との変化状況を一覧表及び図（別紙参照）にとりまとめた。図に示した地点は、現地調査時に GPS により取得した座標であり、荒廃区間の始点又は終点、荒廃がひどい箇所である。

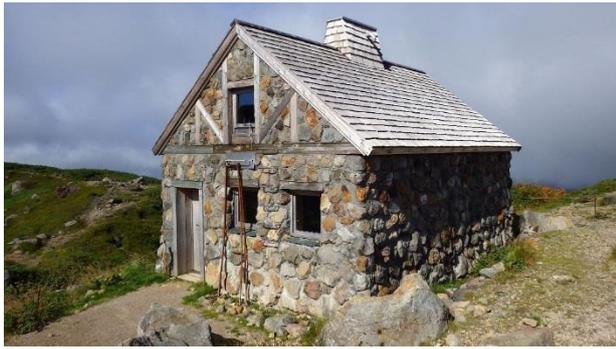
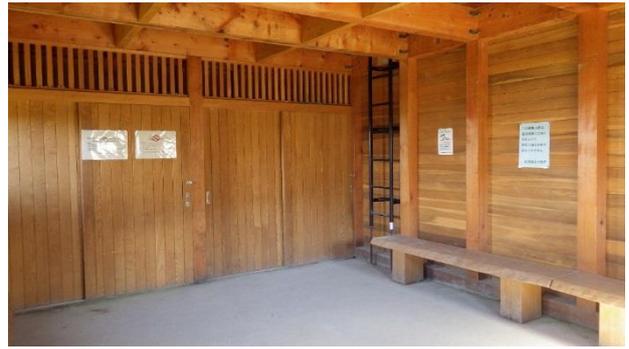
1.姿見の池避難小屋（今回調査時）

No.	名称	収容可能人数	トイレの有無	状況
1	姿見の池避難小屋	20	携帯 TB	非常時以外の宿泊は禁止。 小屋の状態は良好。H12 年度建築。
2	黒岳石室	150	有り	6月下旬～9月下旬まで管理人が常駐。定期的な維持管理が行われているが、老朽化が進行。 H15 年度公衆トイレの新築。
3	白雲岳避難小屋	50	有り	6月下旬～9月まで管理人が常駐。定期的な維持管理が行われているため、小屋の状態は比較的良好。
4	忠別岳南避難小屋	40	有り	老朽化が著しい。特に降雨時は雨漏りがひどく、利用が困難な状況になる。
5	ヒサゴ沼避難小屋	40	有り	避難小屋、トイレ共に老朽化が進行。 雨漏りあり。
6	美瑛富士避難小屋	25	無し	雨漏り等の損傷はなく、使用には特に問題ない。
7	十勝岳避難小屋	20	無し	小屋の状態は良好。 H20 年度（2008）建設。
8	上ホロカメットク 避難小屋	30	有り	雨漏りなどの損傷は確認されないが、避難小屋、トイレ共に老朽化が進行。
9	ヌプントムラウシ 避難小屋	30	有り	※林道閉鎖のため、今回は調査実施せず。

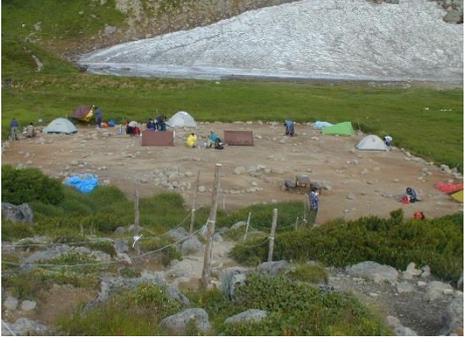
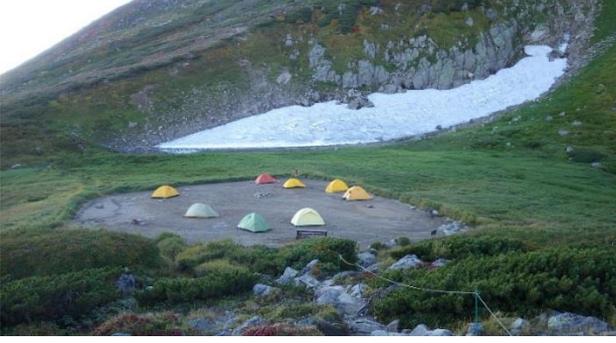
<p>3. 白雲岳野営指定地（前回調査時）</p>	<p>今回調査時</p>

No.	名称	収容能力	トイレの有無	状況
1	裏旭野営指定地		無し	野営指定地では土砂が流出している状況が認められた。風が強いため石積が多数つくられており、石を移動させたことも侵食進行の引き金になっているとみられる。トイレ道は多数あるが、紙等は認められなかった。
2	黒岳石室野営指定地	20張	有り	表土流失により、平らな場所が少なくなっている。
3	白雲岳野営指定地	80張	有り	新たな裸地の拡大等は確認されず。植生が一部回復して、テントサイトの面積が縮小。周辺は植生回復対策を実施。
4	忠別岳野営指定地	15張	有り	土砂の流出等は、比較的少ないとみられる。比較的小さな平場が、数か所に分かれている。
5	ヒサゴ沼野営指定地		有り	広い平場とテント数張り分の小さな平場が数か所存在する。利用のピーク時にはテント場が足りない状況になる。
6	南沼野営指定地		携帯TB	テント場の侵食が進行しつつある。前回調査時にはなかった、携帯トイレブースが設置される。その影響もあってか、トイレ痕跡はほとんど確認されなかった。
7	沼ノ原大沼野営指定地		無し	大沼の水位が高いときは利用できない。五色の水場や沼ノ原入口付近に野営の痕跡が認められた。
8	双子池野営指定地		無し	侵食および裸地化が著しく進行、テントを張るのに適した場所が少なくなっている。野営指定地から少し離れた池の傍にもテント場ができています。また、野営周辺の登山道の荒廃も進行。
9	美瑛富士野営指定地		無し	テント場の目立った拡大はなかったものの、地面及び周辺登山道の荒廃が進行している。また、トイレ施設がないため、トイレ場が点在する可能性あり。
10	上ホロカメットク野営指定地		有り	野営指定地は段状になっており、比較的土砂は安定しているものの、周辺植生への影響は生じている。水場に比較的近い平坦部に野営の痕跡が認められた。
11	ブヨ沼野営指定地		無し	野営指定地周辺の植生が回復して、既存のテントサイト面積は若干縮小。新たな裸地は確認されず。トイレ場は植生が繁茂して不明。
12	小天狗のコル		無し	新たな裸地の拡大は確認されなかった。降雨時は水のとおり道になる。野営指定地の標識も確認できず、あまり利用されていない様子。

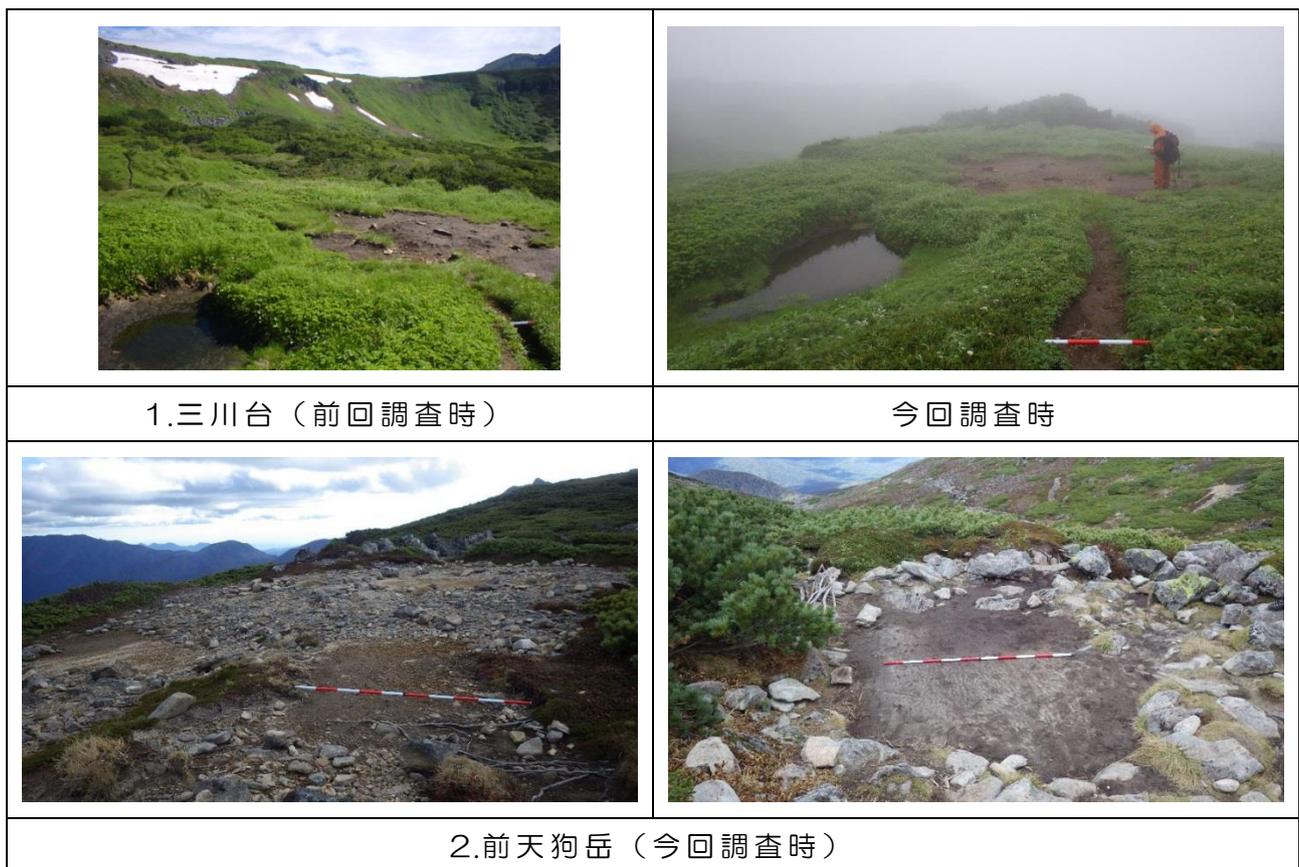
各テント場の状況

No.	名称	収容能力	トイレの有無	状況
1	三川台		無し	前回調査と比較して、荒廃・裸地化はそれほど進行していない様子であったが、道がしっかりとついているため、利用が常態化していると考えられる。付近に水場あり。
2	前天狗岳		携帯TB	テント場として、小天狗のコル野営指定地より利用されることが多いと考えられる。付近に水場は無し。トイレブースが設置されているが、付近にトイレ場もあり。
