◆エゾシカ事故の発生状況

◆釧路鶴居弟子屈線のエゾシカ事故 (死体処理) の現状

◆釧路鶴居弟子屈線におけるエゾシカ事故対策工

◆エゾシカ調査結果 (痕跡調査、ライトセンサス)

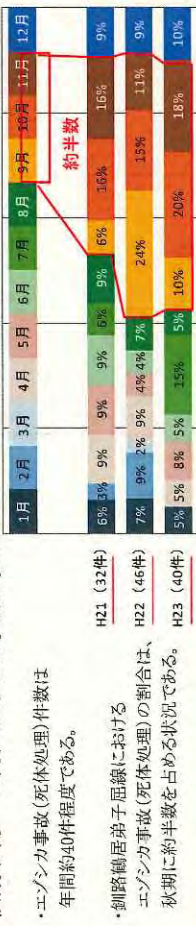
秋期 (9月～11月) のエゾシカ事故が多い！

エゾシカ事故 (死体処理) 件数は年間約40件程度である。

釧路鶴居弟子屈線におけるエゾシカ事故 (死体処理) の割合は、秋期に約半数を占める状況である。

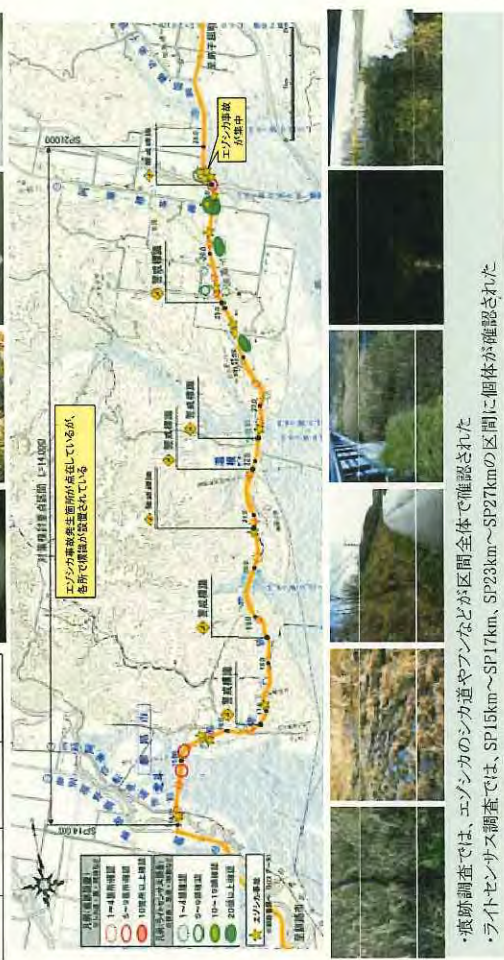
⑧ 釧路鶴居弟子屈線下標津地区 (SP4, 0.00～2.000)

調査項目	ライトセンサス・痕跡調査
調査日	秋調査：平成24年11月14～18日 冬調査：平成25年2月12～13日
エゾシカ事故	痕跡調査
警戒標識	秋：50箇所以上 冬：30箇所以上
ライトセンサス	秋：約90箇所 冬：30箇所以上
エゾシカ数	14頭
16件

・痕跡調査では、エゾシカのシカ道やフンなどが区間全体で確認された。
・ライトセンサス調査では、SP15km～SP17km、SP23km～SP27kmの区間に個体が確認された。

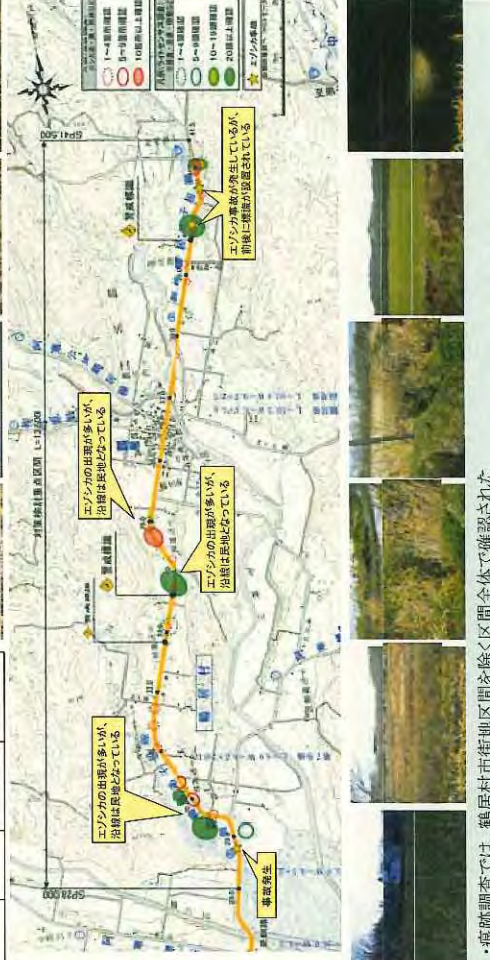
⑨ 釧路鶴居弟子屈線 鶴居地区 (SP25, 0.00～4, 500)

調査項目	ライトセンサス・痕跡調査
調査日	秋調査：平成24年11月14～16日 冬調査：平成25年2月12～13日
エゾシカ事故	痕跡調査
警戒標識	秋：約10箇所以上 冬：10箇所以上
ライトセンサス	秋：約10箇所以上 冬：10箇所以上
エゾシカ数	3件

・痕跡調査では、鶴居村市街地区間を除く区間全体で確認された。
・ライトセンサス調査では、SP29km～SP31km、SP33km～SP34km、SP40km～SP41.5kmの区間に個体が確認された。
