# 大雪山国立公園における登山道管理水準等検討会 (第1回)

## 『H25登山道現況調査等の概要』

平成 25 年 12 月

環境省北海道地方環境事務所  
株式会社 ニュージェック

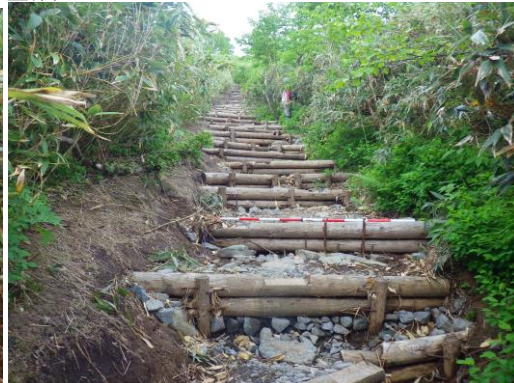
木製土留工（切欠き）

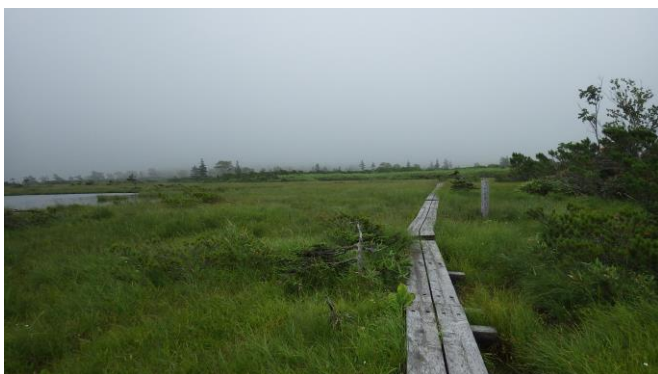
⑤検証対象外：沼ノ原～五色ヶ原【区間No.28-B・I：路線(17)】

沼ノ原の木道

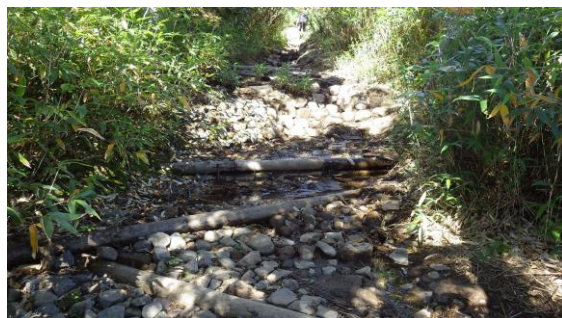
排水工
